KLASSIEK BOUWEN

Korte omschrijving eiken deuren Hamtoren

Burgy Bouwbedrijf, januari 2020

De Hamtoren in Vleuten

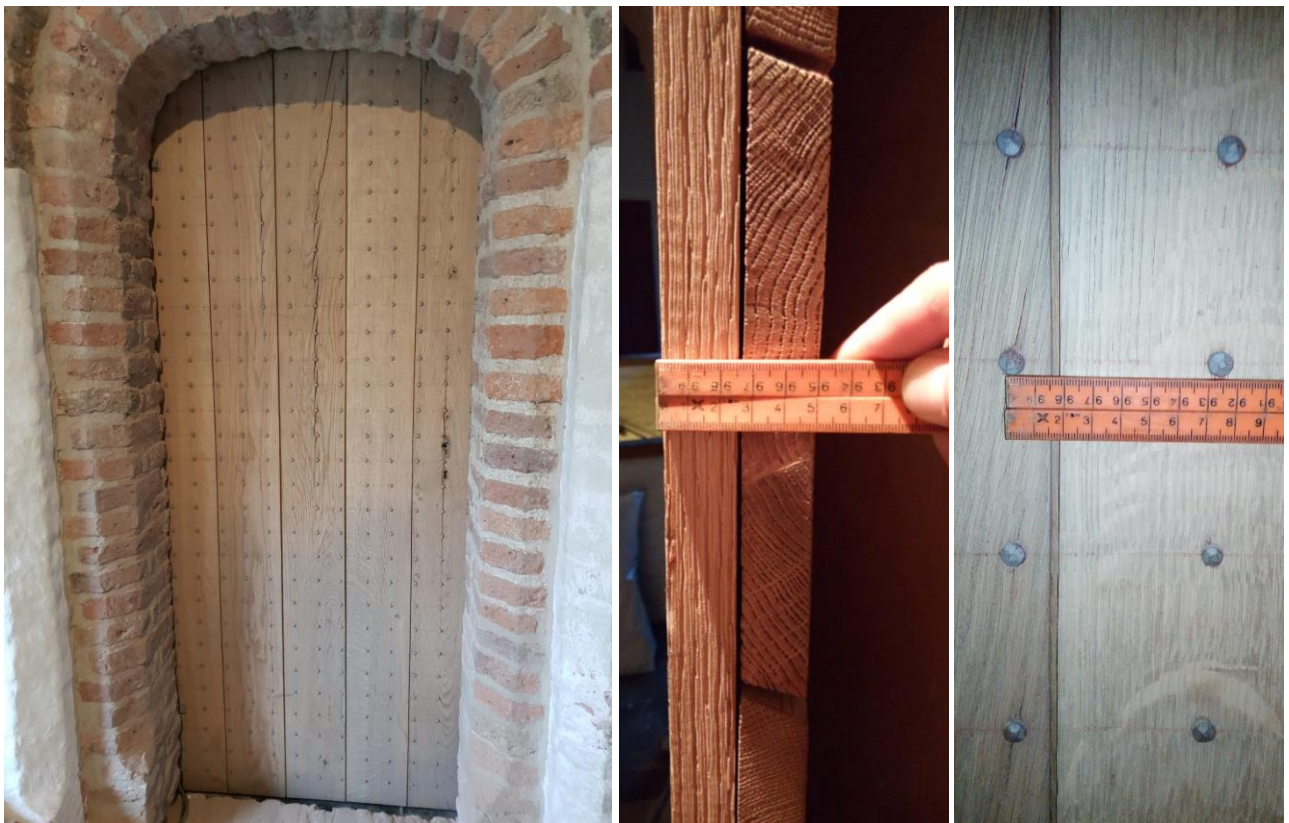
De originele spijkerdeur, waaraan de afmetingen van de delen en de afstanden tussen de spijkers afgelezen zijn.

In de machinale werkplaats van Burgy Bouwbedrijf is voor de nis een spijkerdeur gemaakt naar voorbeeld van een historische spijkerdeur, die in de Hamtoren aanwezig is (foto's hieronder).

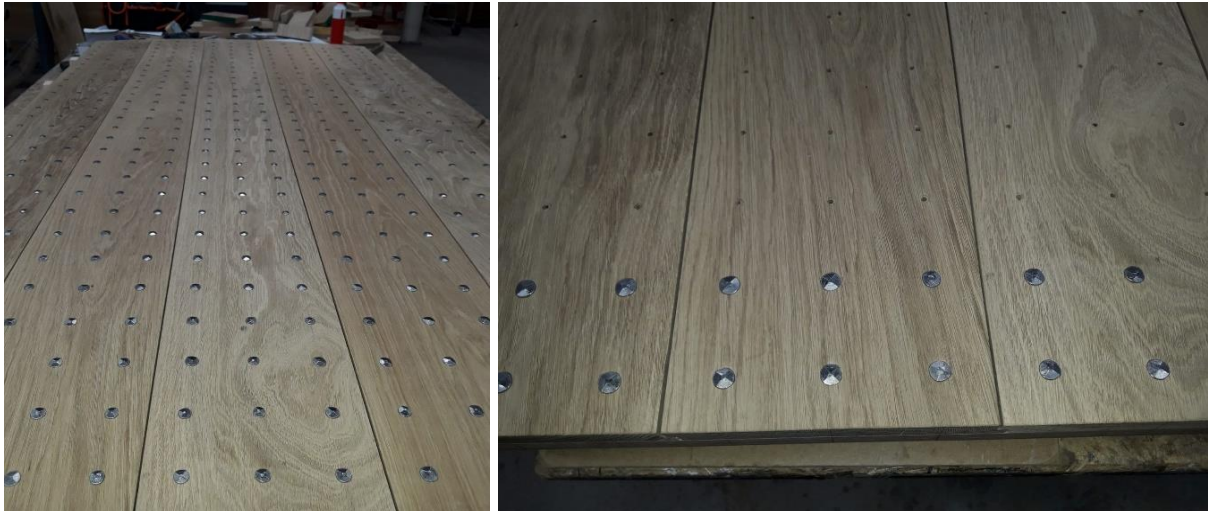
Rechts de voorgeboorde gaten. Links en rechts de plaatsing van de gesmede spijkers.

De nieuwe spijkerdeur is gemaakt van eikenhout. Het berekenen van het spijkerplan is een precies werkje. De deur heeft namelijk twee unieke zijdes; de delen aan de ene kant lopen verticaal, aan de andere kant horizontaal. De spijkers moeten goed verdeeld worden over de deurmaat, maar mogen niet te dicht op de randen van de delen moeten komen, want dan bestaat gevaar van splijten. Met een kraspen is een raster op de deur gezet. Vervolgens zijn aan beide zijden van de deur gaten voorgeboord. Daarna zijn de spijkers in de deur geslagen en zijn de puntjes van de spijkers aan de andere kant omgeslagen wat ervoor zorgt dat beide zijden stevig aan elkaar vastzitten.

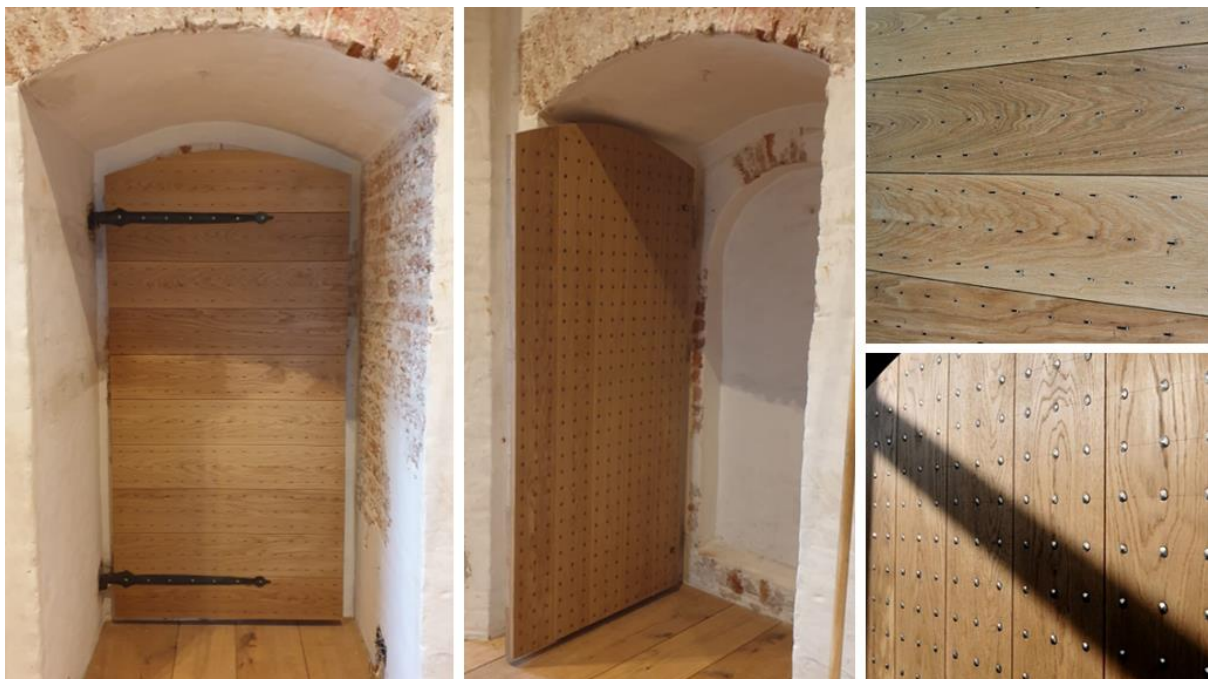
De nieuwe spijkerdeur in de nis met de oude, dichtgemetselde deursparing.

Het eikenhout van de deur is met water behandeld zodat de haren goed uitkomen en vervolgens is de deur geschuurd. De ingekraste lijnen voor het spijkerplan zijn nog steeds zichtbaar op de deur. Daarna is het eikenhout twee keer in de houtolie gezet. De deur is inmiddels in de nis geplaatst. Later wordt het metselwerk in de deursparing in de nis nog vervangen door een raam. Dan is het idee van een doorgang weer te zien.

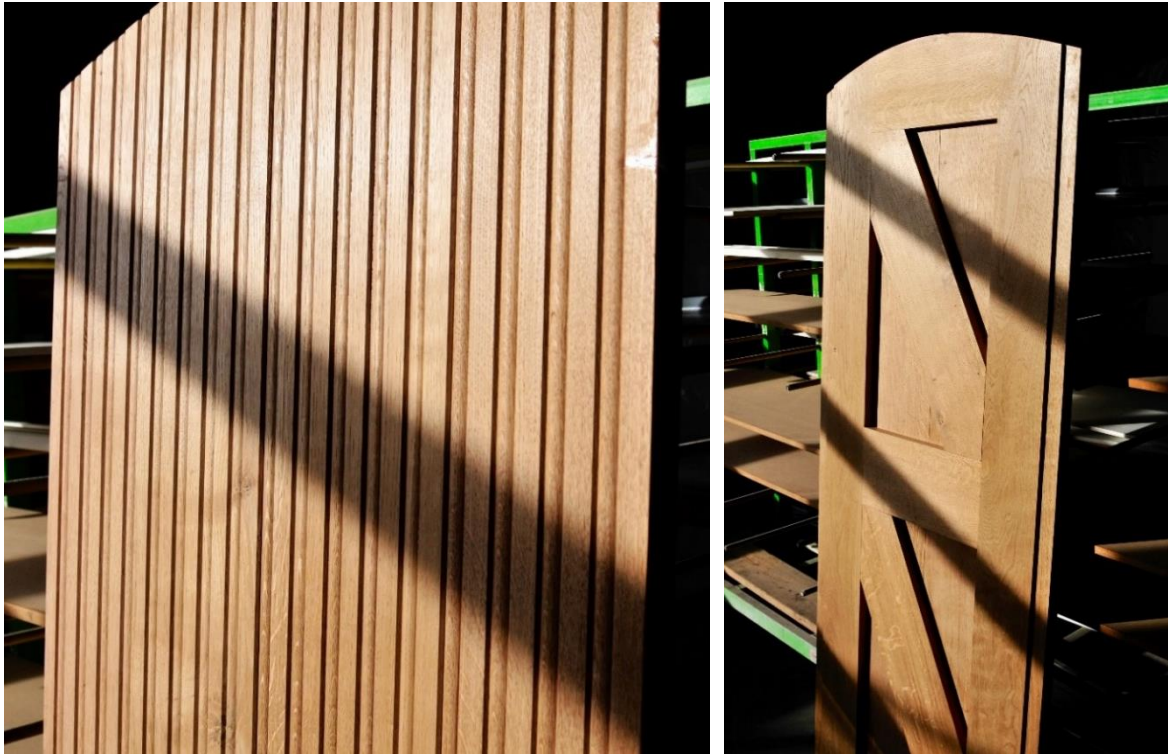
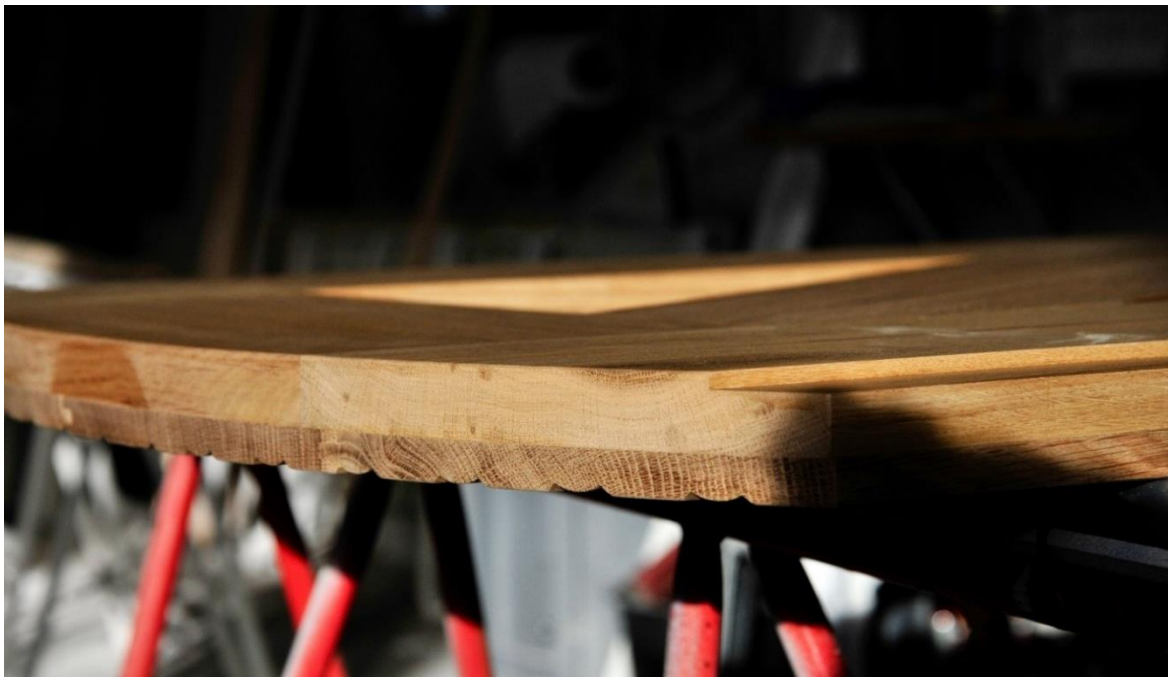
Een van de vier deuren met een gefreesde zijde (foto boven links) en ene zijde met schoren en klampen (foto boven rechts)

Naast de kopie van de spijkerdeur zijn vier nieuwe deuren gemaakt, passend bij de muurafwerking op de 1^e en 2e verdieping. Ook voor deze deuren zijn van eikenhout en hebben twee unieke zijden. De ene zijde bestaat uit schoren en klampen. Op de andere zijde is een profilering gefreesd in precies dezelfde maatvoering als de muurafwerking van deze verdiepingen. Twee deuren vallen zo netjes weg in de wand. Voor een consistent geheel zijn de twee andere deuren voor deze ruimte op dezelfde manier afgewerkt.
