Reusachtige renovatie aan voorkant Bijenkorf duurt 5 jaar: ‘Aan de slag met maar liefst 40.000 onderdelen’

MET FOTO'S 2262 panelen, 13.572 ruitjes en in totaal 40.000 onderdelen. De renovatie van de buitenkant van de Bijenkorf is een flink project, dat niet zomaar iedereen uit kan voeren. „De persoon die deze klus doet, moest hiervoor zelfs uit zijn pensioen komen.”

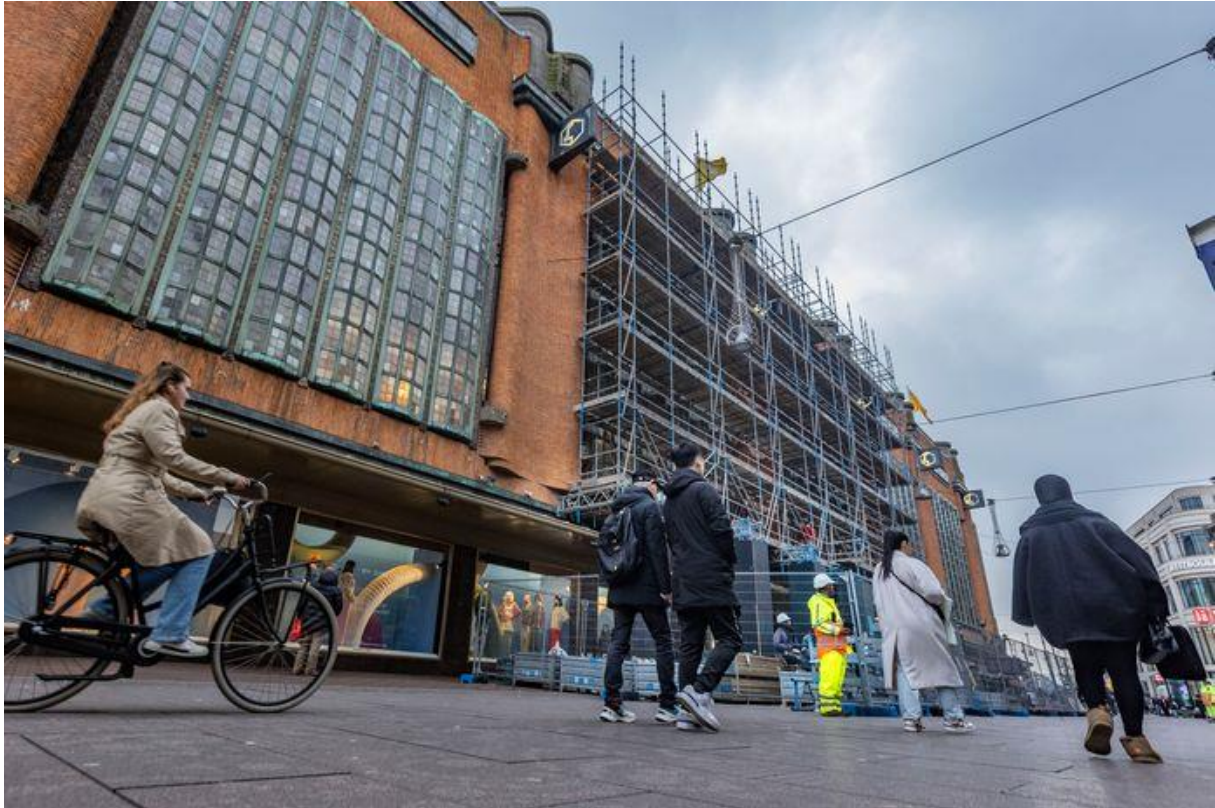
Er wordt hard gewerkt aan de Bijenkorfgevel op de Grote Marktstraat. © Frank Jansen

De steigers rondom het monumentale pand zijn niet te missen. De voorzijde van het gebouw uit 1926 wordt de komende weken flink onder handen

genomen. Het enorme winkelpand in hartje Den Haag wordt aangepakt door bouwbedrijf Burgy uit Leiden. Dat is gespecialiseerd in restauratie.

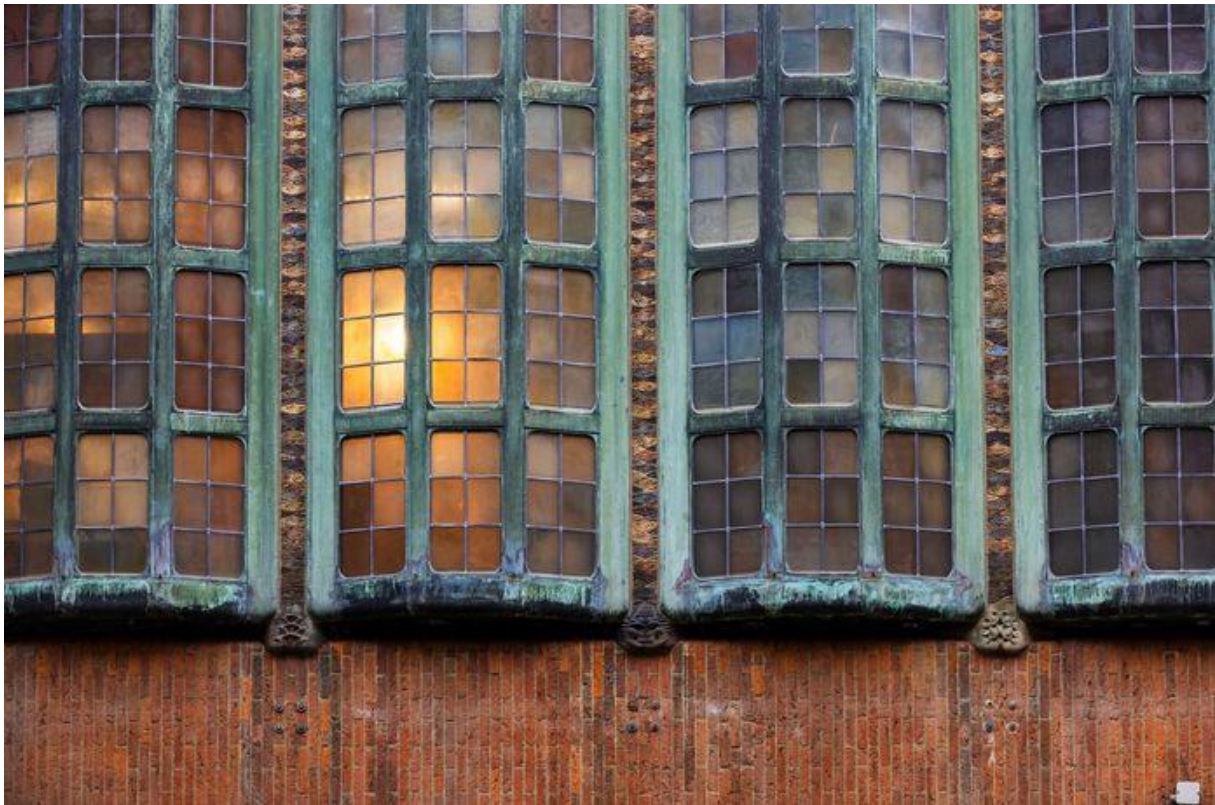
Bijenkorfrahmen worden gerenoveerd. © Frank Jansen

„Tijdens de werkzaamheden nemen wij meerdere dingen onder handen. Denk hierbij aan de glas-in-loodramen, het metselwerk en het natuursteen. We zorgen ervoor dat wij tijdens de kerstperiode niet aan het werk zijn. Wij hebben dit afgesproken met de Bijenkorf, dat is voor hen een erg drukke periode.”

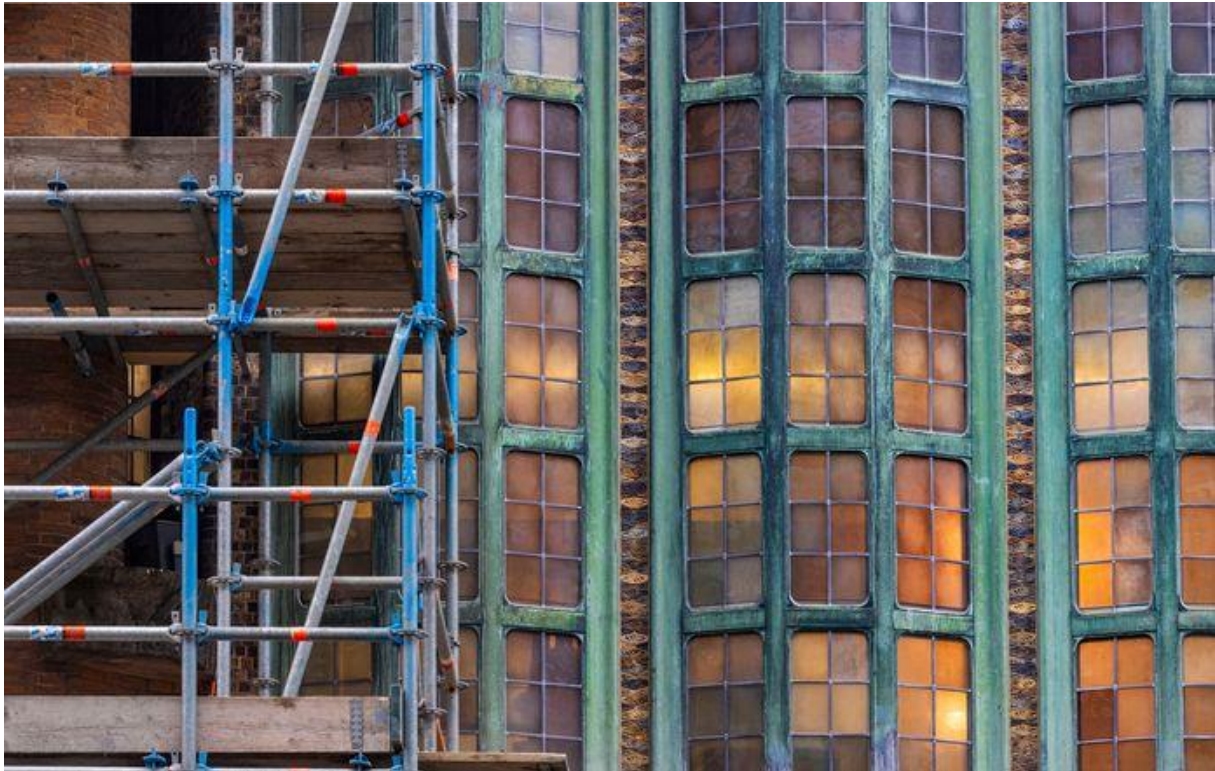
Bijenkorfrahmen worden gerenoveerd. © Frank Jansen

Het Leidse bouwbedrijf doet de megaklus niet alleen: ook het bedrijf Ridder Leidekkers en Koperslagers draagt zijn steentje bij. Rens van Lamoen is projectmanager bij het bedrijf. Volgens hem is de klus bij de Bijenkorf een groot project. „Als bedrijf richten wij ons op het demonteren en restaureren van de messing lijsten en kozijnen. Messing (een mengsel van vooral koper en zink, red.) is een van de moeilijkste metalen om te lassen. Soms zitten

er scheuren in de lijsten of kozijnen en die lassen we dan dicht. Deze werkzaamheden voeren wij uit in onze eigen loods.”

Volgens Van Lamoen is de grootte niet het enige wat meespeelt. De klus is ook erg ingewikkeld. „Er zijn maar liefst 40.000 messing onderdelen waar we mee aan de slag gaan. Elk onderdeel krijgt een unieke code, aangezien alles op de eigen plek teruggezet moet worden.” Het gedateerde pand telt in totaal 58 ramen, bestaande uit 2262 panelen. In die panelen zijn 13.572 ruitjes verwerkt.

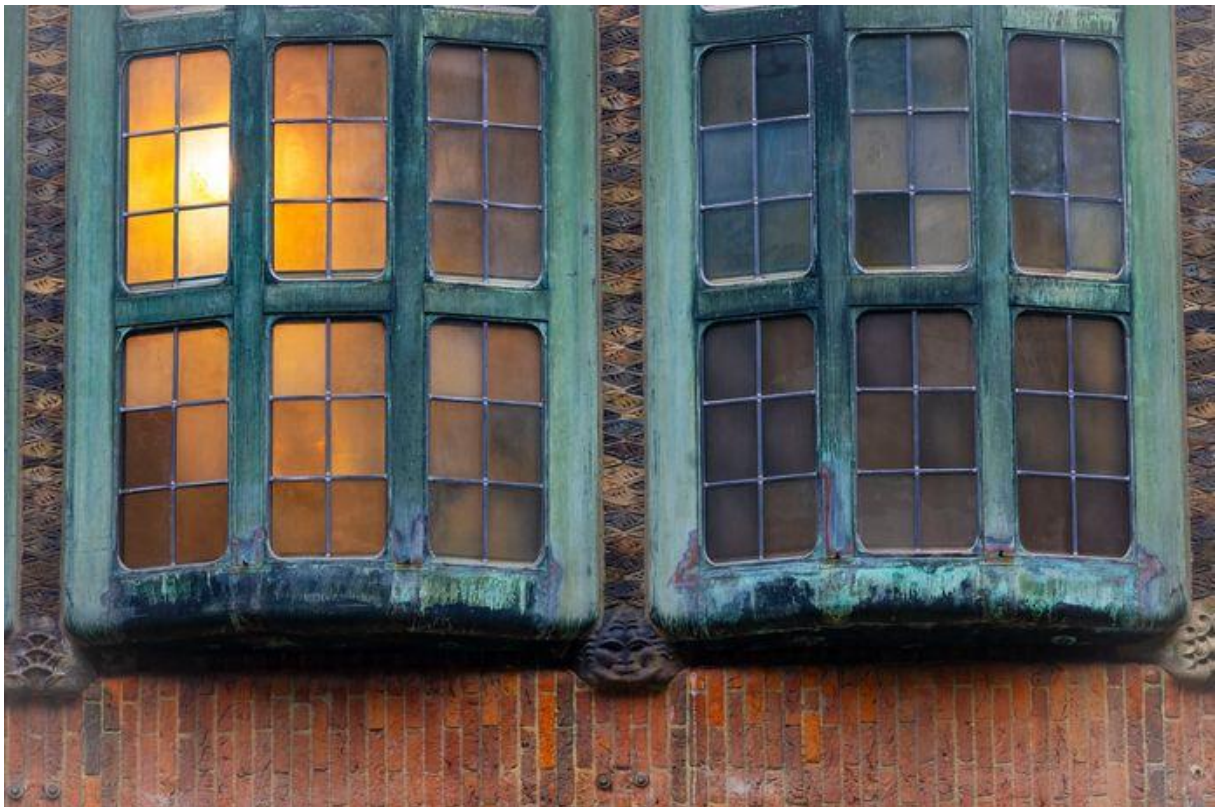
Bijenkorfrahmen worden gerenoveerd. © Frank Jansen

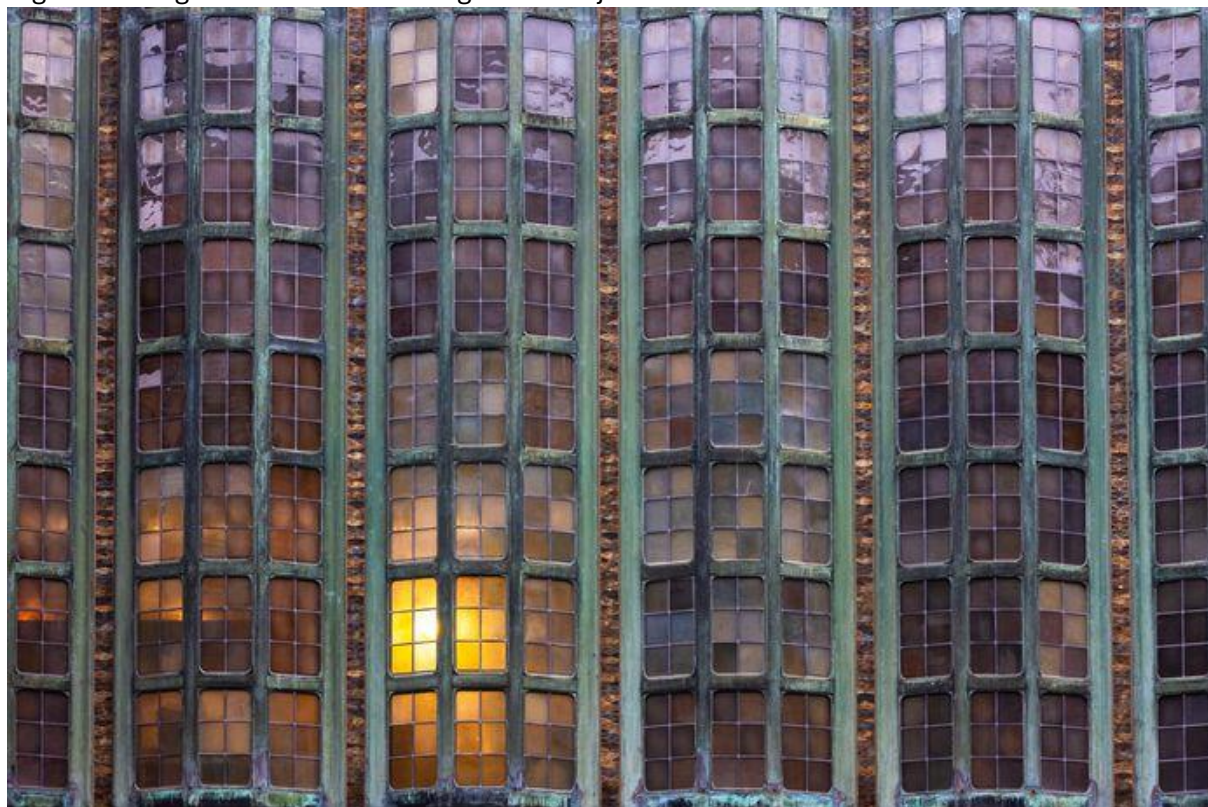
Bijenkorfrahmen worden gerenoveerd. © Frank Jansen
