Verduurzaming Monumenten Burgy Bouwbedrijf

Verduurzaming	Toelichting project	Foto project
<p>Luchtbehandeling drietrapsraket</p>	<p><u>1920 vleugel Centraal Museum Utrecht</u> Er wordt 3.000 m³ verse lucht aangezogen door de luchtbehandelingskast (1e trap) op de zolder. Deze lucht moet bovendien worden ontvochtigd en via kanalen naar de luchtbehandelingskast worden gebracht in de kelder (2e trap). Daar wordt nog eens 12.000 m³ aan menglucht uit het museum toegevoegd. En vanuit de kelder wordt het klimaat per verdieping nabehandeld door een luchtbehandelingskastje per verdieping (3e trap). Zo kan per verdieping voor iedere collectie de juiste temperatuur en het vochtgehalte gerealiseerd worden.”</p>

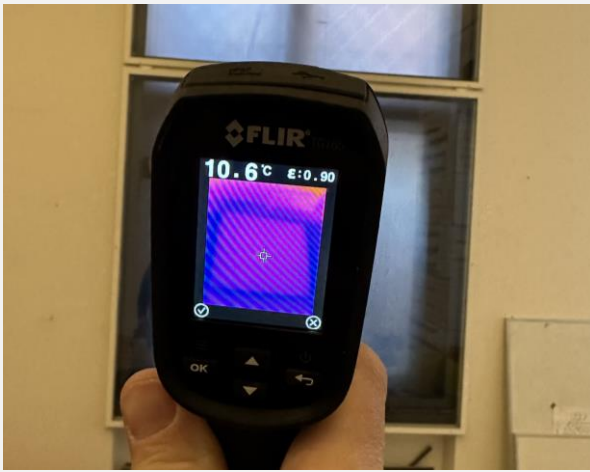
Verduurzaming	Toelichting project	Foto project
<p>Isolerende achterzetraam met vacuüm glas</p>	<p><u>1920 vleugel Centraal Museum Utrecht</u> Achterzetraam geplaatst met vacuüm glas, dikte 6,3 mm, U- waarde (U=0,4). Dit glas isoleert beter dan triple glas (U=0,8) en heeft tevens een hoge mate van geluiddemping (dB = 36).</p>

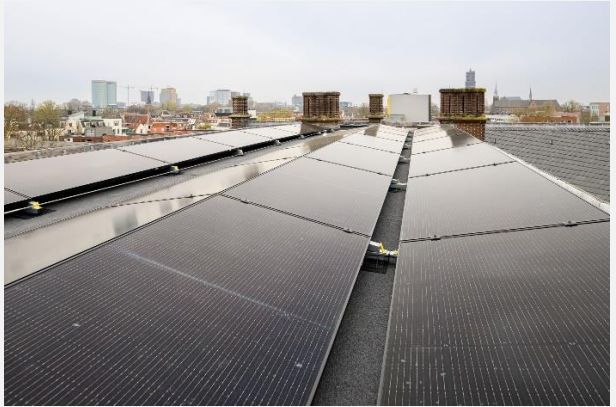
Verduurzaming	Toelichting project	Foto project
Zonnepanelen	<p><u>1920 vleugel Centraal Museum Utrecht</u> Tussen de zadeldaken is een nieuwe technische ruimte gemaakt. Op het platte dak van deze technische ruimte zijn 28 stuks zonnepanelen geplaatst met het uitgangspunt dat deze vanaf de straatzijde niet zichtbaar zijn.</p>

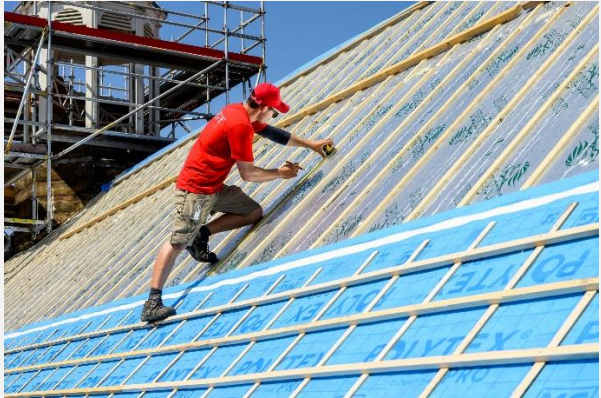
Verduurzaming	Toelichting project	Foto project
Isoleren schuin dak buitenzijde	<p><u>1e de Riemerstraat 1 en 3 te Den Haag</u></p> <p>De beste optie om het dak te isoleren is aan de buitenzijde. Voor dit dak is ervoor gekozen om deze te isoleren met een 84 mm dikke PIR isolatie. Het dakvlak wordt hierdoor in zijn geheel hoger, wat niet ten koste mag gaan van het monumentale aanzicht.</p>

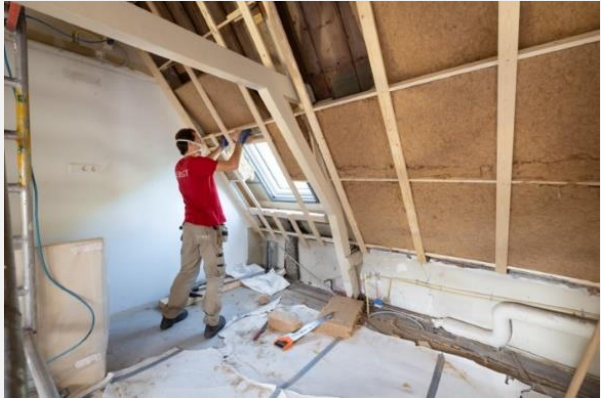
Verduurzaming	Toelichting project	Foto project
Isoleren schuin dak binnenzijde	<p><u>Dreef 1 te Haarlem</u></p> <p>Een van de panden van de provincie Noord-Holland in Haarlem is verduurzaamd in het kader van de verduurzamingsactiviteiten van de provincie. Er is van binnenuit geïsoleerd met natuurlijke Vlaswol isolatie 100 mm met een rd-waarde van 2.63. Omdat er van binnenuit geïsoleerd wordt, is het van belang dat het casco goed waterdicht is. Daarvoor zijn van een aantal dakvlakken alle pannen van het dak geweest, het aangetaste dakbeschot hersteld en er is een kwalitatief goede dampopen waterkerende folie aangebracht.</p>

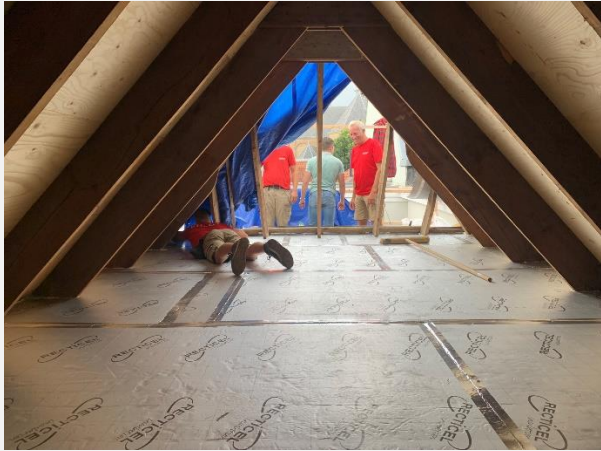
Verduurzaming	Toelichting project	Foto project
Isoleren vliering vloer	<p><u>Universiteit voor Humanistiek te Utrecht</u></p> <p>Het isoleren van de vloer is vaak goedkoper dan dakisolatie. Hier is de dichte vlieringvloer geïsoleerde met een drukvaste PIR isolatie 120 mm met een Rd- waarde van 5,45.</p>

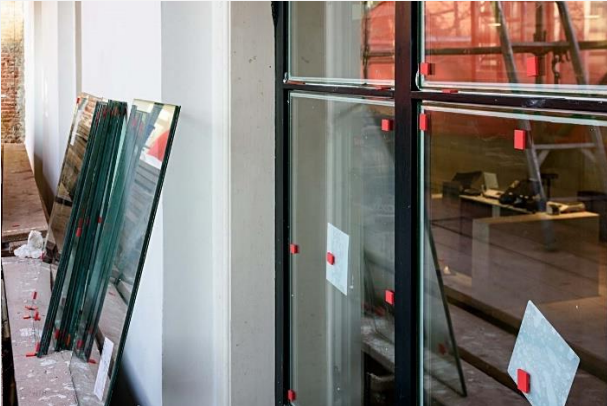
Verduurzaming	Toelichting project	Foto project
Vacuümglas	<p><u>Universiteitsbibliotheek Utrecht (UBB)</u> Het bestaande glas is verwijderd en de sponning is iets dieper gefreesd waarna het nieuwe vacuümglas (U=0,7) geplaatst is.</p>

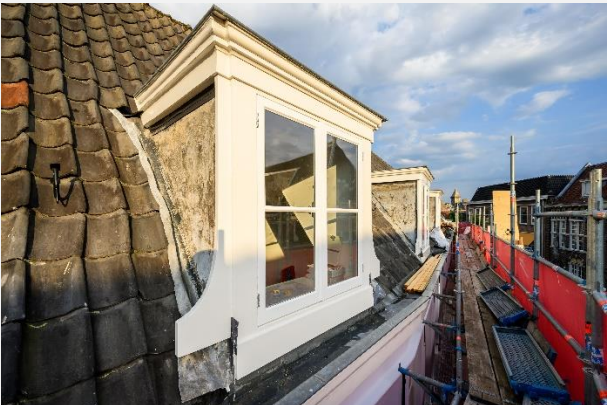
Verduurzaming	Toelichting project	Foto project
Isolerend monumentenglas	<p><u>Universiteit voor Humanistiek te Utrecht</u> Bij de Kromme Nieuwegracht 25/27/29/31 is het bestaande enkele glas vervangen voor dun isolatie glas met een gevulde argon spouw. Dit is een zogeheten edelgas waardoor de isolatiewaarde van het glas beter wordt.</p>

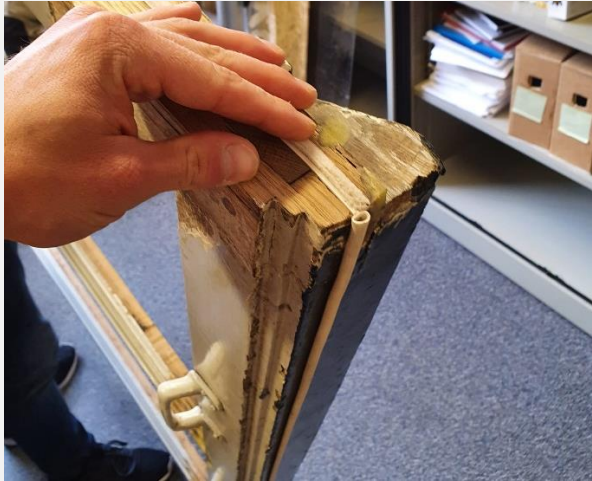
Verduurzaming	Toelichting project	Foto project
Tochtwering schuiframen	<u>Universiteit voor Humanistiek te Utrecht</u> Een veel voorkomend probleem bij schuiframen is tocht. Vooral in de winter kan tocht bij ramen erg onaangenaam zijn. De 38 stuks schuiframen aan de kromme nieuwegracht 25 t/m 31 zijn de schuiframen voorzien van tochtwering.

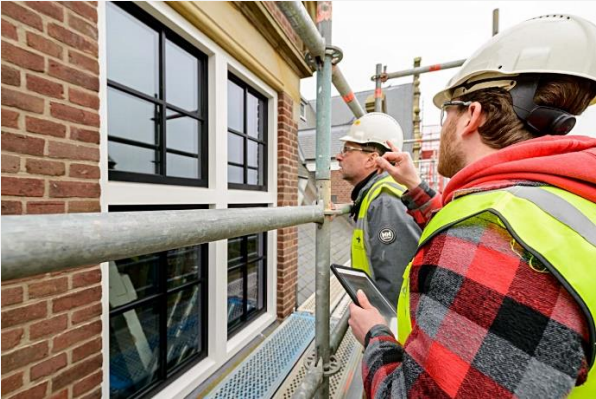
Verduurzaming	Toelichting project	Foto project
Stalen ramen vervangen	<p><u>Shell C30 Den Haag</u></p> <p>Bij de renovatie van het C30 kantoorgebouw zijn alle bestaande ramen vervangen voor thermisch onderbroken stalen ramen met isolerende beglazing. Voorgaand het plaatsen van de kozijnen zijn alle kozijnen gerestaureerd en geschilderd.</p>

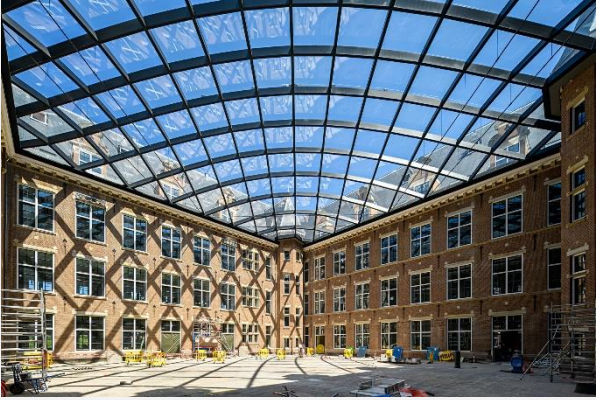
Verduurzaming	Toelichting project	Foto project
Isolerende glazen overkapping	<p><u>Shell C30 Den Haag</u></p> <p>Een van de twee binnentuinen heeft een isolerende glazen overkapping gekregen. De bestaande dakgoot kon gehandhaafd blijven en de oorspronkelijke kapvoet moest worden aangepast t.b.v. constructie.</p>

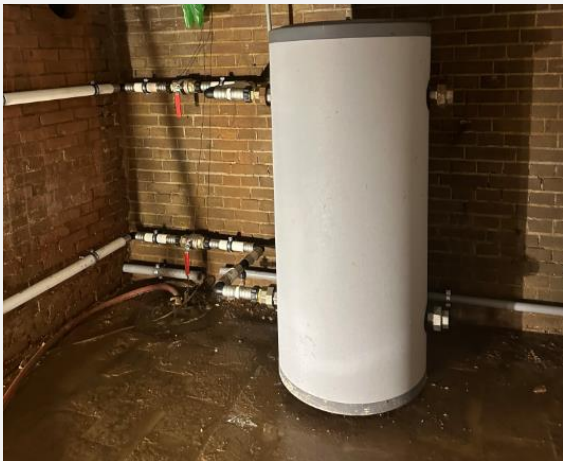
Verduurzaming	Toelichting project	Foto project
Warmtepomp met buffervat	<p><u>Everard Meijsterlaan 3 Utrecht</u></p> <p>Een buffervat wordt vaak toegepast in combinatie met een warmtepomp. Dit is een vat waar systeemwater/cv-water in zit en de warmte wordt opgeslagen in verschillende temperatuurlagen. Het voordeel van het toepassen van een buffervat is dat je er het rendement van je warmtepomp mee verhoogt.</p>

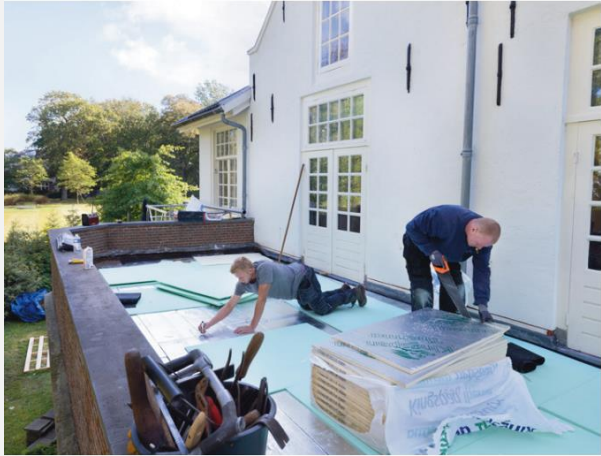
Verduurzaming	Toelichting project	Foto project
Plat dak isoleren balkon	<p><u>Dreef 1 Haarlem</u></p> <p>In verband met de geringe beschikbare hoogte om te isoleren is er voor het balkon van de Dreef 1 gekozen om deze te isoleren met een vacuüm isolatieplaat. Het heeft een warmtegeleidingscoëfficiënt van slechts 0,007 W/(m·K), wat betekent dat de isolatiewaarde tot vijf keer beter is dan die van andere traditionele isolatiematerialen</p>

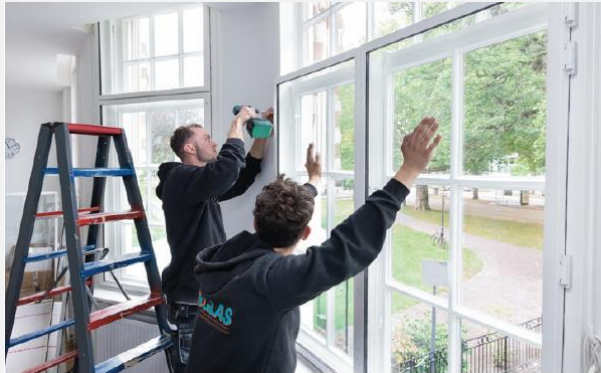
Verduurzaming	Toelichting project	Foto project
Achterzetramen	<p><u>Dreef 1 Haarlem</u></p> <p>Achter alle bestaande ramen zijn achterzetramen geplaatst. Hierdoor verbeter je de isolatiewaarde van de schil en heeft u minder last van tocht. Het voordeel is dat er niks gesloopt hoeft te worden en het monument intact blijft. Door de extra isolatie laag gaat er minder warmte verloren en het zorgt ervoor dat geluid wordt gedempt.</p>

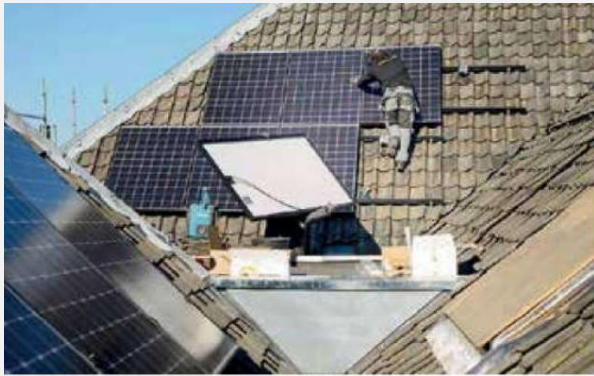
Verduurzaming	Toelichting project	Foto project
Zonnepanelen	<u>Stadhuis Utrecht</u> Omdat het Stadhuis Utrecht een rijksmonument betreft is er voor het plaatsen van zonnepanelen altijd een vergunning nodig en mogen de zonnepanelen alleen geplaatst worden op de binnendaken, zodat ze vanaf de straatzijde niet zichtbaar zijn.

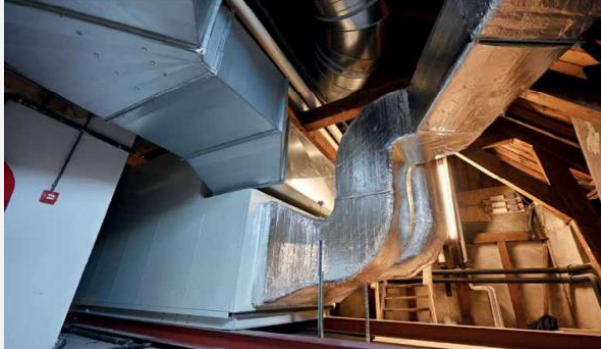
Verduurzaming	Toelichting project	Foto project
Luchtbehandeling	<u>Stadhuis Utrecht</u> Het was puzzelen om de luchtbehandeling op zolder te installeren.

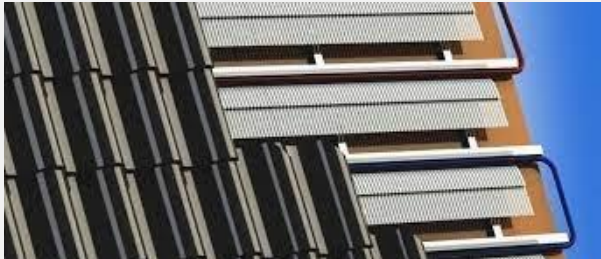
Verduurzaming	Toelichting project	Foto project
Zonnecollectoren	<u>Stadhuis Utrecht</u> Onder de pannen zijn er zonnecollectoren (25 m2) geplaatst. Dat is een zonnearmtesysteem dat is aangebracht onder de dakpannen.

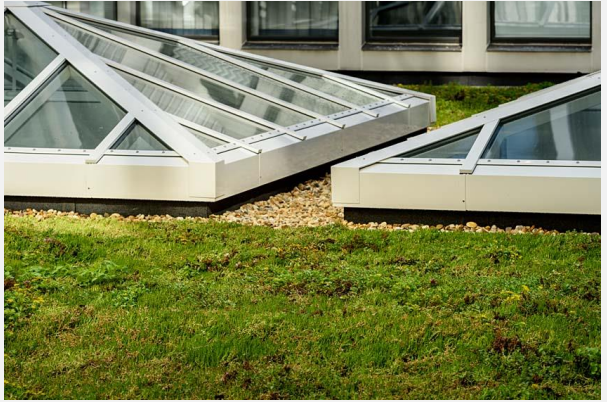
Verduurzaming	Toelichting project	Foto project
Groendak	<p><u>Pieter de la Courtgebouw Leiden</u></p> <p>Op het platte dak boven de bibliotheek van het Pieter de la Courtgebouw is een sedumdak (groendak) aangebracht. De vetplantjes zijn goed bestand tegen droogte, felle zon en vochtige omstandigheden. Het sedum zet CO2 om in zuurstof en neemt fijnstof op uit de lucht. Het groene dak zorgt ervoor dat de onderliggen ruimte in de zomer minder snel opwarmt, waardoor er minder gekoeld hoeft te worden.</p>

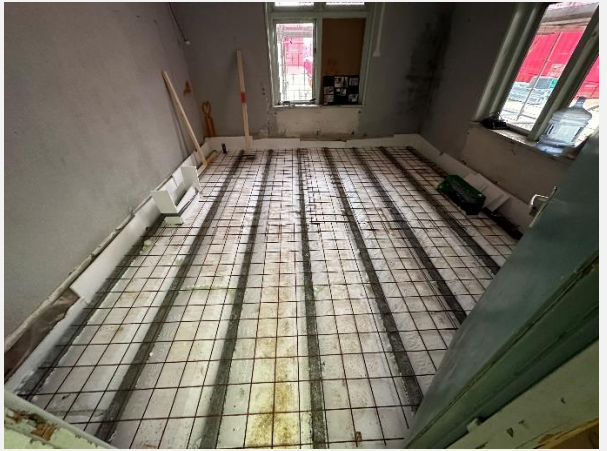
Verduurzaming	Toelichting project	Foto project
Begane grond vloer	<p><u>Everard Meijsterlaan 3 Utrecht</u></p> <p>De bestaande houten vloer vervangen voor een geïsoleerde betonvloer. De vloerdelen van de huidige vloer waren grotendeels nog circulair toe te passen als vervanging voor het dakbeschot.</p>

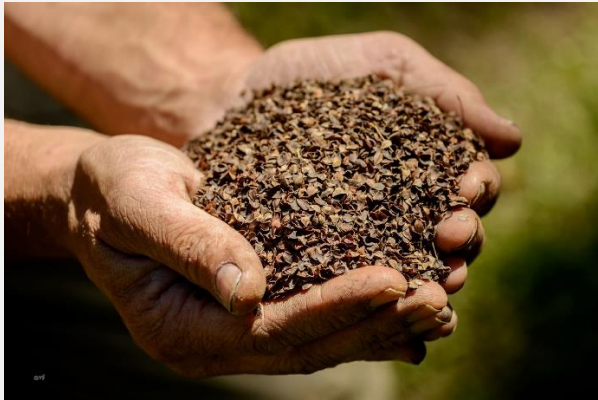
Verduurzaming	Toelichting project	Foto project
<p>Spouwmuur isolatie Boekweidoppen</p>	<p><u>Oranjerie Berbice Voorschoten</u> De oranjerie van Berbice is gebouwd in 1696 en daarmee mogelijk de oudste van Nederland. Het gedeelte waar de planten stonden is de spouwmuur geïsoleerd met boekweidoppen, welke behoort te één van de oudste isolatiematerialen. Tijdens de restauratie in 2019 is al het aanwezige gruis eruit gezogen en zijn de spouwmuur opnieuw geïsoleerd met Boekweidoppen.</p>

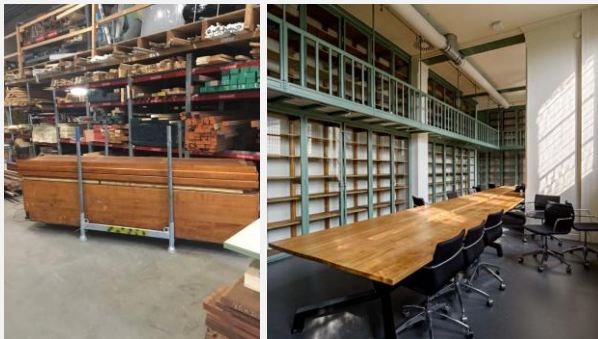
Verduurzaming	Toelichting project	Foto project
<p>Circulaire tafels</p>	<p><u>P.J. Vethgebouw Leiden</u> Houten teak bladen zijn vrijgekomen tijdens de duurzame sloop van het oude practicumgebouw LCP van de faculteit Wiskunde en Natuurwetenschappen. Deze teak bladen zijn in de timmerfabriek vermaakt tot een nieuwe tafel in het P.J. Vethgebouw.</p>

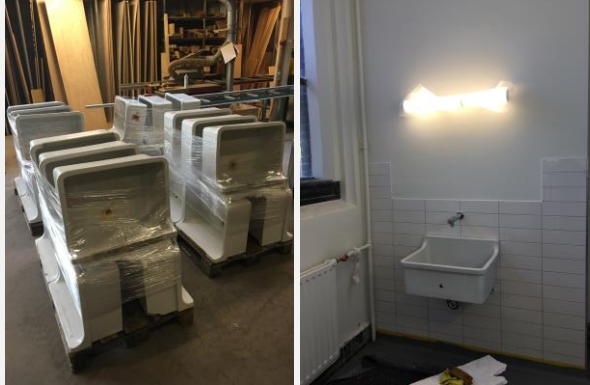
Verduurzaming	Toelichting project	Foto project
Circulaire wastafels	<p><u>P.J. Vethgebouw Leiden</u></p> <p>Keramische uitstortgootstenen zijn vrijgekomen tijdens de duurzame sloop van het oude practicumgebouw LCP van de faculteit Wiskunde en Natuurwetenschappen. Deze uitstortgootstenen zijn geplaatst in de nieuwe toiletten van het P.J. Vetgebouw.</p>

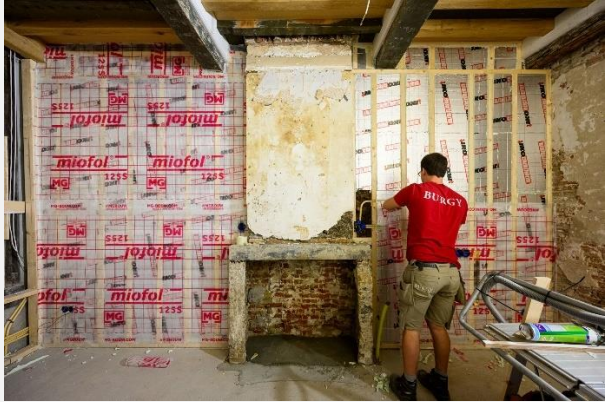
Verduurzaming	Toelichting project	Foto project
Voorzetwanden;	<p><u>Apothekersdijk 15 te Leiden</u> Restauratie van een rijksmonumentaal grachtenpand uit het begin van de 17de-eeuw. De binnenzijde van alle buitenwanden zijn geïsoleerd met voorzetwanden, bestaande uit regelwerk, PIR isolatie, dampremmende folie en gipsbeplating.</p>

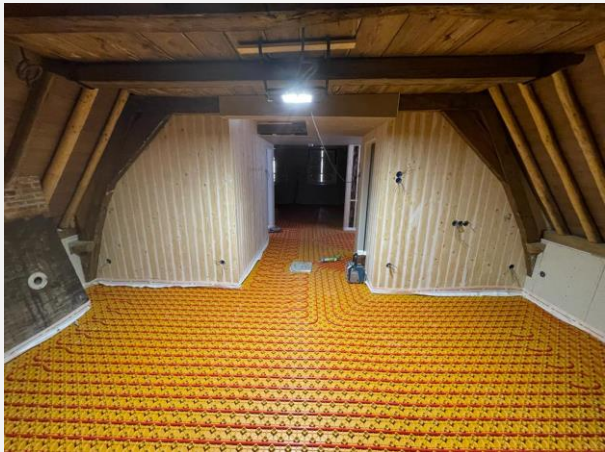
Verduurzaming	Toelichting project	Foto project
Vloerverwarming	<p><u>Apothekersdijk 15 te Leiden</u> De begane grond en de verdiepingsvloeren worden allemaal voorzien van vloerverwarming. Dit is duurzamer dan traditionele verwarming omdat er verwarmd kan worden met een lagere temperatuur, wat minder energie kost.</p>

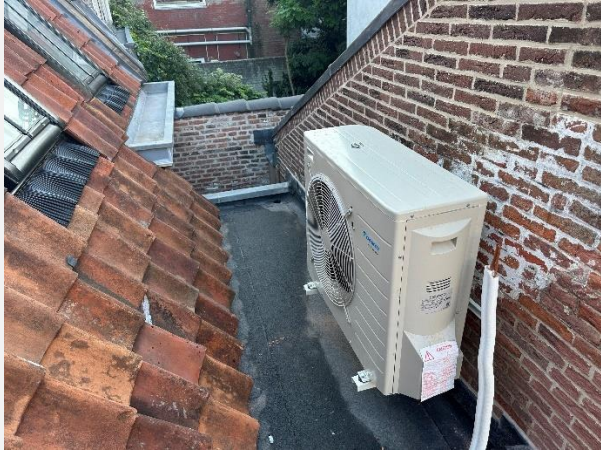
Verduurzaming	Toelichting project	Foto project
Hybride warmtepomp	<p><u>Apothekersdijk 15 te Leiden</u></p> <p>Nog niet helemaal van het gas af, dan kan er gekozen worden voor een hybride warmtepomp. Deze werkt op stroom en maakt veelal gebruik van energie uit de buitenlucht. Deze warmtepomp koppel je aan de cv ketel en springt bij als het buiten erg koud is of als je huis snel moet worden opgewarmd. Ook zal de cv ketel gebruikt worden voor het warmte water in de keuken en badkamer. Deze warmtepomp is geschikt voor woningen die niet genoeg geïsoleerd zijn.</p>

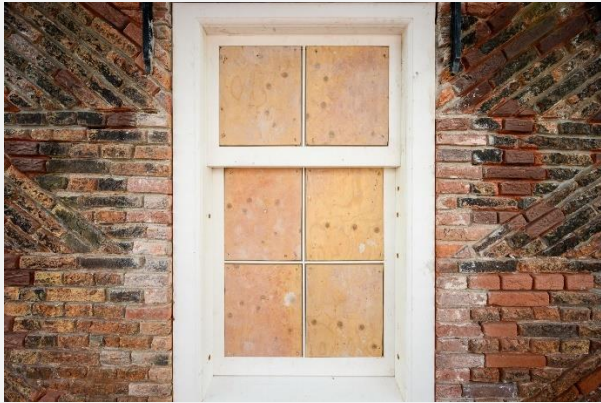
Verduurzaming	Toelichting project	Foto project
Isolerende beglazing	<p><u>Apothekersdijk 15 te Leiden</u></p> <p>Al het glas is vervangen voor dun isolatie glas. De beglazing is digitaal ingemeten met de Proliner. Dit is meetapparaat waarmee je alles zeer nauwkeurig kunt inmeten. De ramen zijn uit de haak, waardoor de beglazing op mal geproduceerd moet worden. Na het digitaal inmeten zijn er mallen gezaagd op de CNC machine, welke de glasfabriek gebruikt heeft voor de productie.</p>

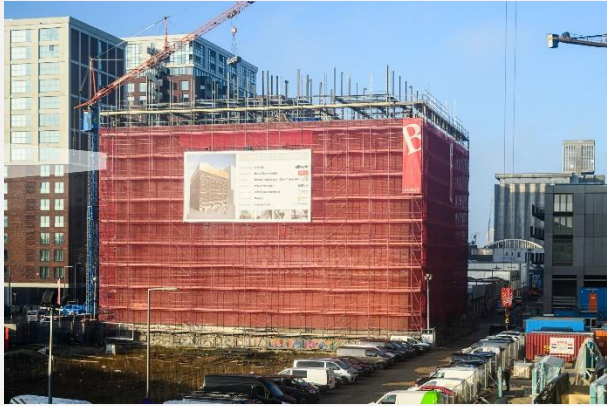
Verduurzaming	Toelichting project	Foto project
FSC/PEFC gecertificeerd hout	<u>Santos Rotterdam</u> Al het hout bij Santos is FSC/PEFC gecertificeerd, komt dus van duurzaam beheerde bossen

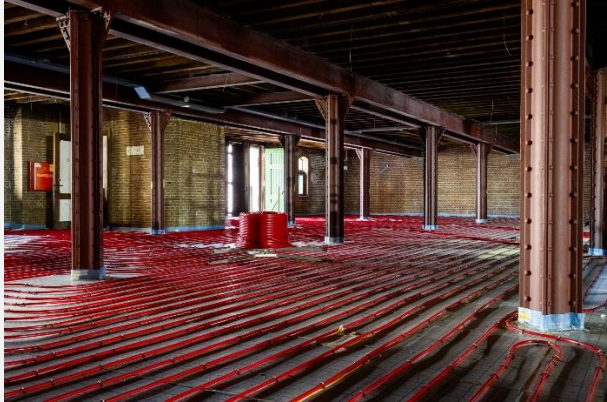
Verduurzaming	Toelichting project	Foto project
Vloerverwarming	<u>Santos Rotterdam</u> Vloerverwarming Santos: verwarmen met lagere temperatuur = efficiënter

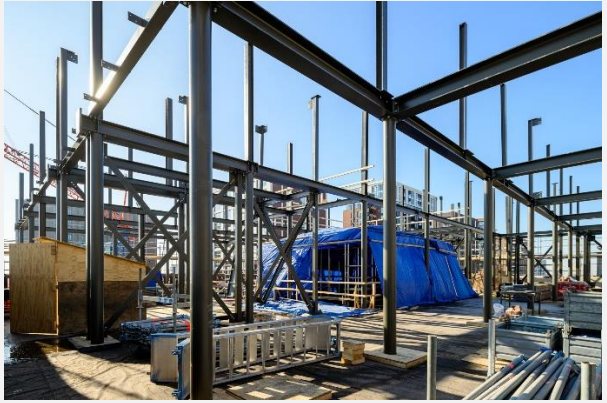
Verduurzaming	Toelichting project	Foto project
Geoptimaliseerde staalconstructie	<p><u>Santos Rotterdam</u></p> <p>Geoptimaliseerd in staalconstructie in optopping (meedenken in ontwerp). Waardoor er een kleine 15 ton staal minder op het dak hoeft (7.000kg CO2 minder uitgestoten in de staalconstructie).</p>

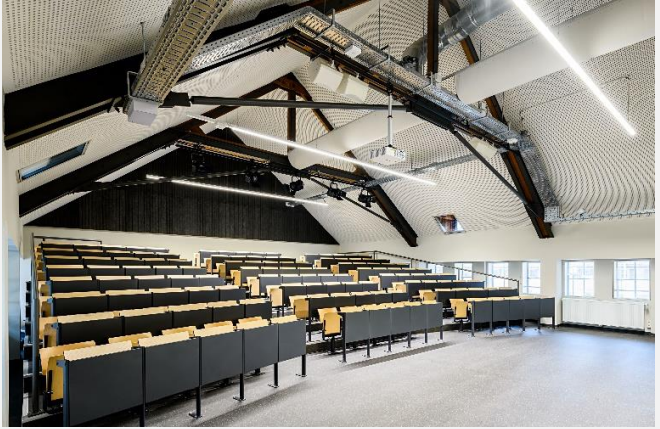
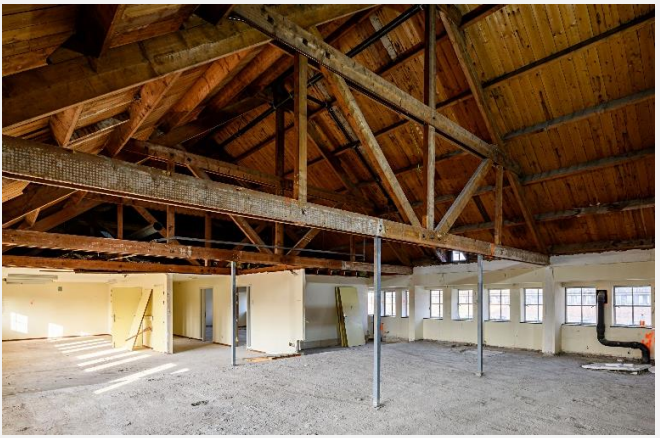
Verduurzaming	Toelichting project	Foto project
<p>Duurzame herbestemming</p>	<p><u>Zuidergymnasium Rotterdam</u></p> <p>Dit bijna gesloopte, leegstaande ziekenhuis uit de jaren 30 van de vorige eeuw is herbestemd tot een duurzaam schoolgebouw.</p> <p>De nieuwe school voldoet aan het programma van eisen Frisse scholen, waar we in bouwteam naartoe hebben gewerkt. Een Frisse School is een schoolgebouw (basis- of voortgezet onderwijs) met een laag energieverbruik en een gezond binnenmilieu. In een Frisse School is aandacht voor energie, luchtkwaliteit, temperatuur, licht en geluid.</p> <p>Het 375m2 grote dak van de door ons gebouwde gymzaal wordt volledig vol gelegd met zonnepanelen.</p>

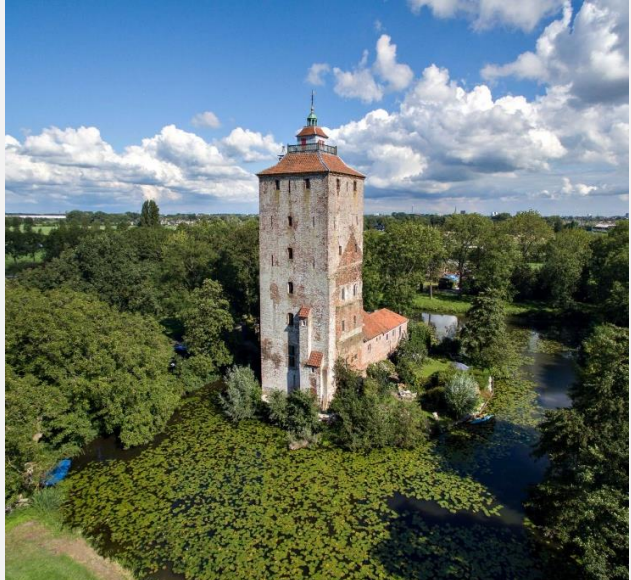
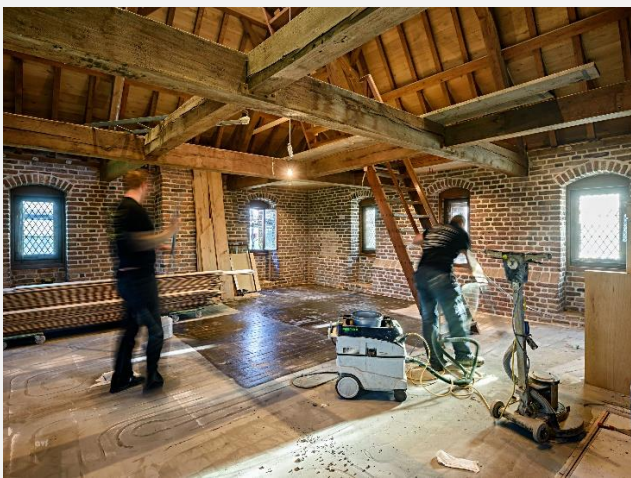
Verduurzaming	Toelichting project	Foto project
Van het gas af	<p><u>Middeleeuwse kasteeltoren Den Ham</u> De bijna onmogelijke opgave om deze middeleeuwse kasteeltoren gas-loos te maken is gerealiseerd. De nadrukkelijke wens van de opdrachtgever was het schoon metselwerk uiterlijk aan de binnenzijde van de soms meters dikke kasteelmuren te behouden waardoor voorzetwanden niet mogelijk waren. Ook was er de nadrukkelijke eis echt houten en zeer brede eiken vloerdelen aan te brengen om het kasteelgevoel te behouden. Ondanks deze uitdagingen is er toch voldoende isolatiewaarde en warmte gecreëerd om de installatie van een warmtepomp mogelijk te maken.</p> <p>Ramen zijn voorzien van achterzetramen, de torenkamers zijn middels geïsoleerde vloeren gecompartmenteerd, vloeren zijn voorzien van vloerverwarming, het beste eikenhout is voor de vloeren geselecteerd en verwerkt en dakisolatie is aangebracht op de bijzondere kap zonder verlies van de detaillering.</p> <p>Een bijzonder mooi project.</p>

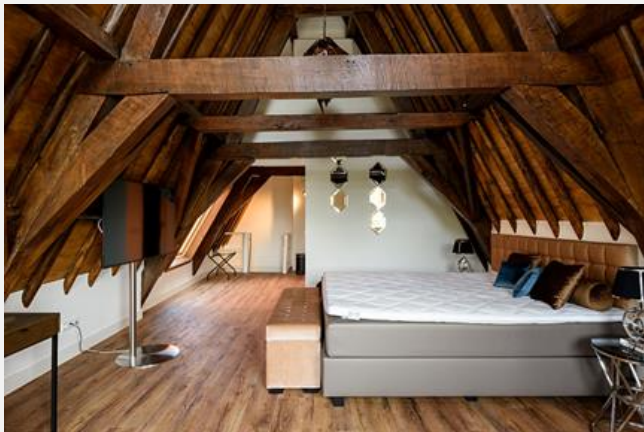
Verduurzaming	Toelichting project	Foto project
<p>Dak en gevel isolatie</p>	<p><u>Middeleeuws woonhuis Steenschuur 13, Leiden</u></p> <p>In dit prachtige rijksmonument zijn de gevels en daken op subtiële wijze na geïsoleerd. De dakisolatie is mee glooiend met de glooiende sporenkap aangebracht, om het dak aanzicht gelijk te houden. Bestaande pannen worden bij dit soort renovaties altijd duurzaam hergebruikt.</p>

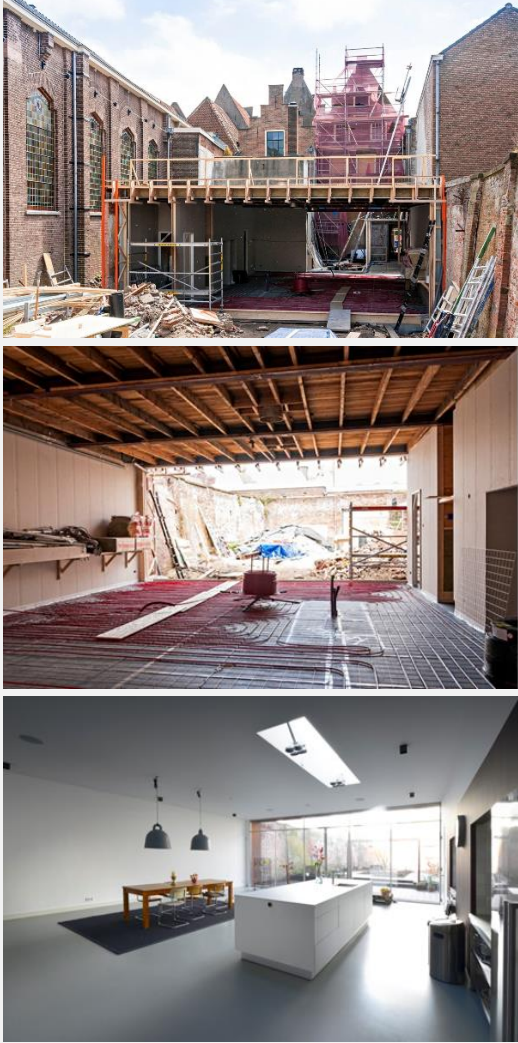
Verduurzaming	Toelichting project	Foto project
Herbestemming voormalige dansschool	<p><u>Middeleeuws woonhuis Steenschuur 15, Leiden:</u></p> <p>Achter dit prachtige middeleeuwse woonhuis is in de jaren 60 van de vorige eeuw een grote aanbouw gemaakt welke werd gebruikt als dansschool. Tijdens de herbestemming naar woonhuis is deze aanbouw duurzaam hergebruikt tot keuken en hoogwaardig geïsoleerd en voorzien van vloerverwarming.</p> <p>Het middeleeuwse woonhuis zelf is voorzien van voorzetwanden, geïsoleerd restauratieglas in de gevels en dakisolatie zonder verlies van dak detaillering.</p>

<p>The 'Foto project' column contains three vertically stacked photographs. The top photo shows the exterior of a brick building under renovation, with scaffolding and a wooden walkway. The middle photo shows the interior of the building during demolition, with exposed wooden beams and a red protective mat on the floor. The bottom photo shows the finished interior, featuring a modern white kitchen island, a dining table, and large windows.</p>

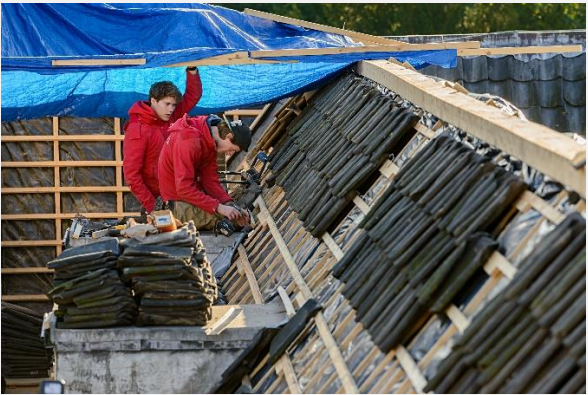
Verduurzaming	Toelichting project	Foto project
Dun isoleren op het dakbeschot	<u>Huys te Warmond:</u> In de eerste fase, uitgevoerd in 2019-2021, zijn de daken voorzien van een meerlaagse isolatiefolie op het dakbeschot. D.w.z. pannen eraf, panlatten en tengels verwijderen, meerlaagse isolatiefolies aanbrengen incl. nieuwe panlatten en tengels en bestaande pannen weer herleggen.

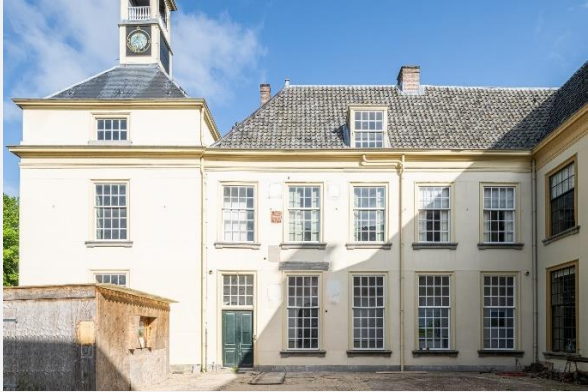
Verduurzaming	Toelichting project	Foto project
Tochtwering schuiframen	<p><u>Huys te Warmond:</u> Alle 55 stuks schuiframen zijn voorzien nieuwe tochtafdichting in de vorm van VR-strips en bostelafdichting op de wisseldorpel.</p>

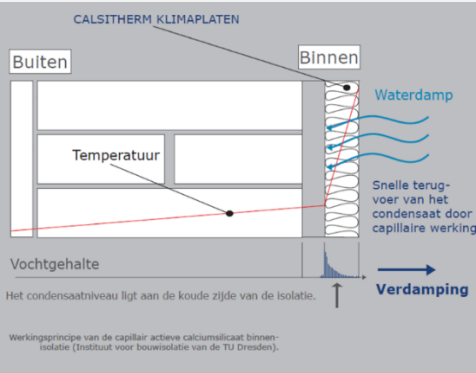
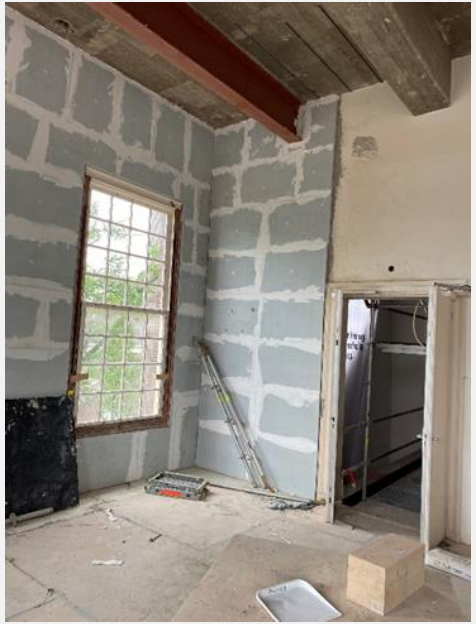
Verduurzaming	Toelichting project	Foto project
<p>Capilaire isolatie</p>	<p><u>Stedelijk museum te Schiedam</u></p> <p>Voor de museum zalen is Calsitherm toegepast om het vocht transport op een contant verloop te reguleren. Op deze manier blijven de temperatuur schommelingen beperkt en constant. Dit sluit goed aan op de wensen van de menige musea.</p> <p><u>CAPILAIRE ACTIEVE ISOLATIE:</u> Fabrikaat: Calsitherm Type: Calsitherm isolatieplaten Dikte (mm): 50 Volumieke Massa (kg/m³): 200 - 240 Warmtegeleidingscoëfficiënt (W/(m·k)): 0,065 Waterdampdiffusieweerstandsgetal (μ): 6 Porositeit (%): 90 Bouwmateriaalklasse: A1 niet brandbaar</p>
