RESTAURATIE PIETERKERK LEIDEN

Opdrachtgever : Stichting Pieterskerk Leiden

Architect : Architectenburo Veldman/ Rietbroek/ Smit, Leiden

INNOVATIES IN EEN EEUWENOUDE ZERKENVLOER

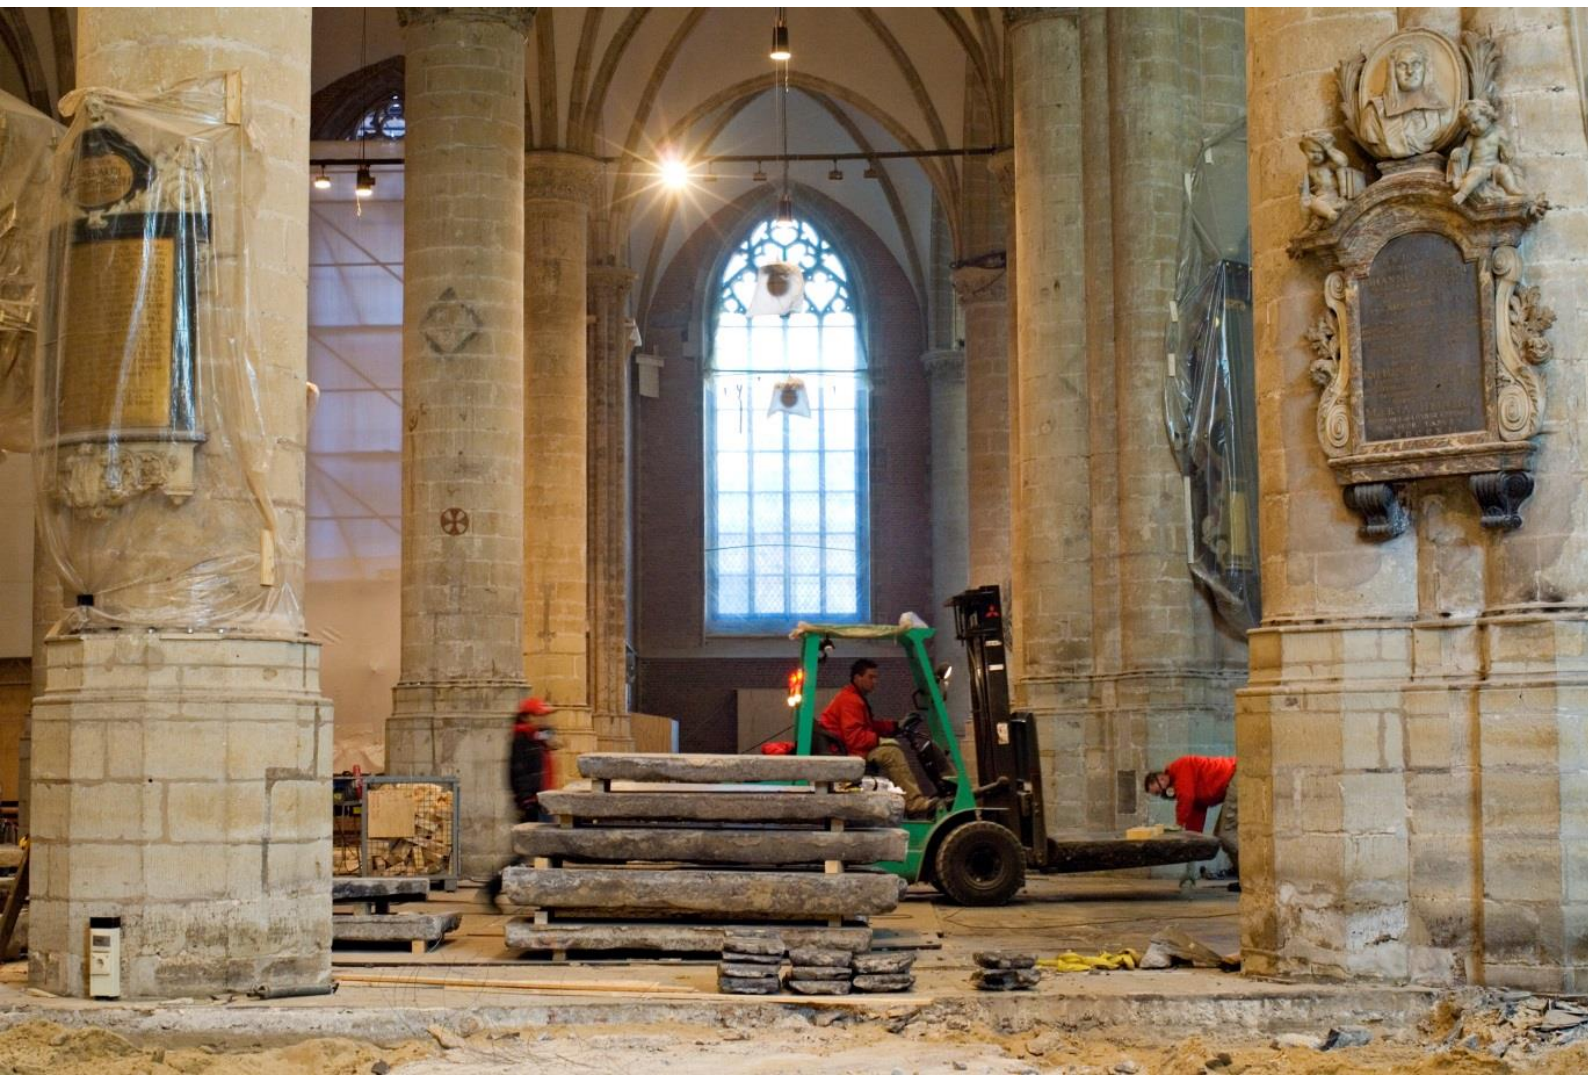
Directe aanleiding voor de restauratie van de zerkenvloer is dat steeds meer zerken ongelijk komen te liggen en vervolgens bezwijken onder het gewicht van vorkheftrucks die in de kerk worden gebruikt voor het opbouwen van podia en dergelijke.

Zoals vaker, blijken de bij een eerdere restauratie aangebrachte ‘verbeteringen’ een belangrijke oorzaak van nieuwe problemen. Bij de voorlaatste restauratie van de Pieterskerk, die plaatsvindt in de jaren 1977-1982, voorziet men de kerkvloer van vloerverwarming. Hiertoe zijn de gewelven van de onderliggende grafkelders rigoureus ‘geëgaliseerd’ en vervangen door een betonnen constructievloer met ingestorte cv-leidingen.

Een slechts plaatselijk op deze constructievloer aangebracht zandbed ($\pm 20\%$ van het zerkenoppervlak) ‘overbrugt’ de aanzienlijke dikteverschillen van de zerken. Na verloop van tijd begint het beperkte draagvermogen van dit vloerpakket de zerken echter letterlijk op te breken.

Bovendien hebben de leidingen van de vloerverwarming na ruim 25 jaar het eind van hun technische levensduur bereikt en is de vloerverwarming door de extreem diepe ligging van de leidingen (60 cm onder het vloeroppervlak!) en de isolerende luchtkamers onder de zerken, niet bepaald energiezuinig.

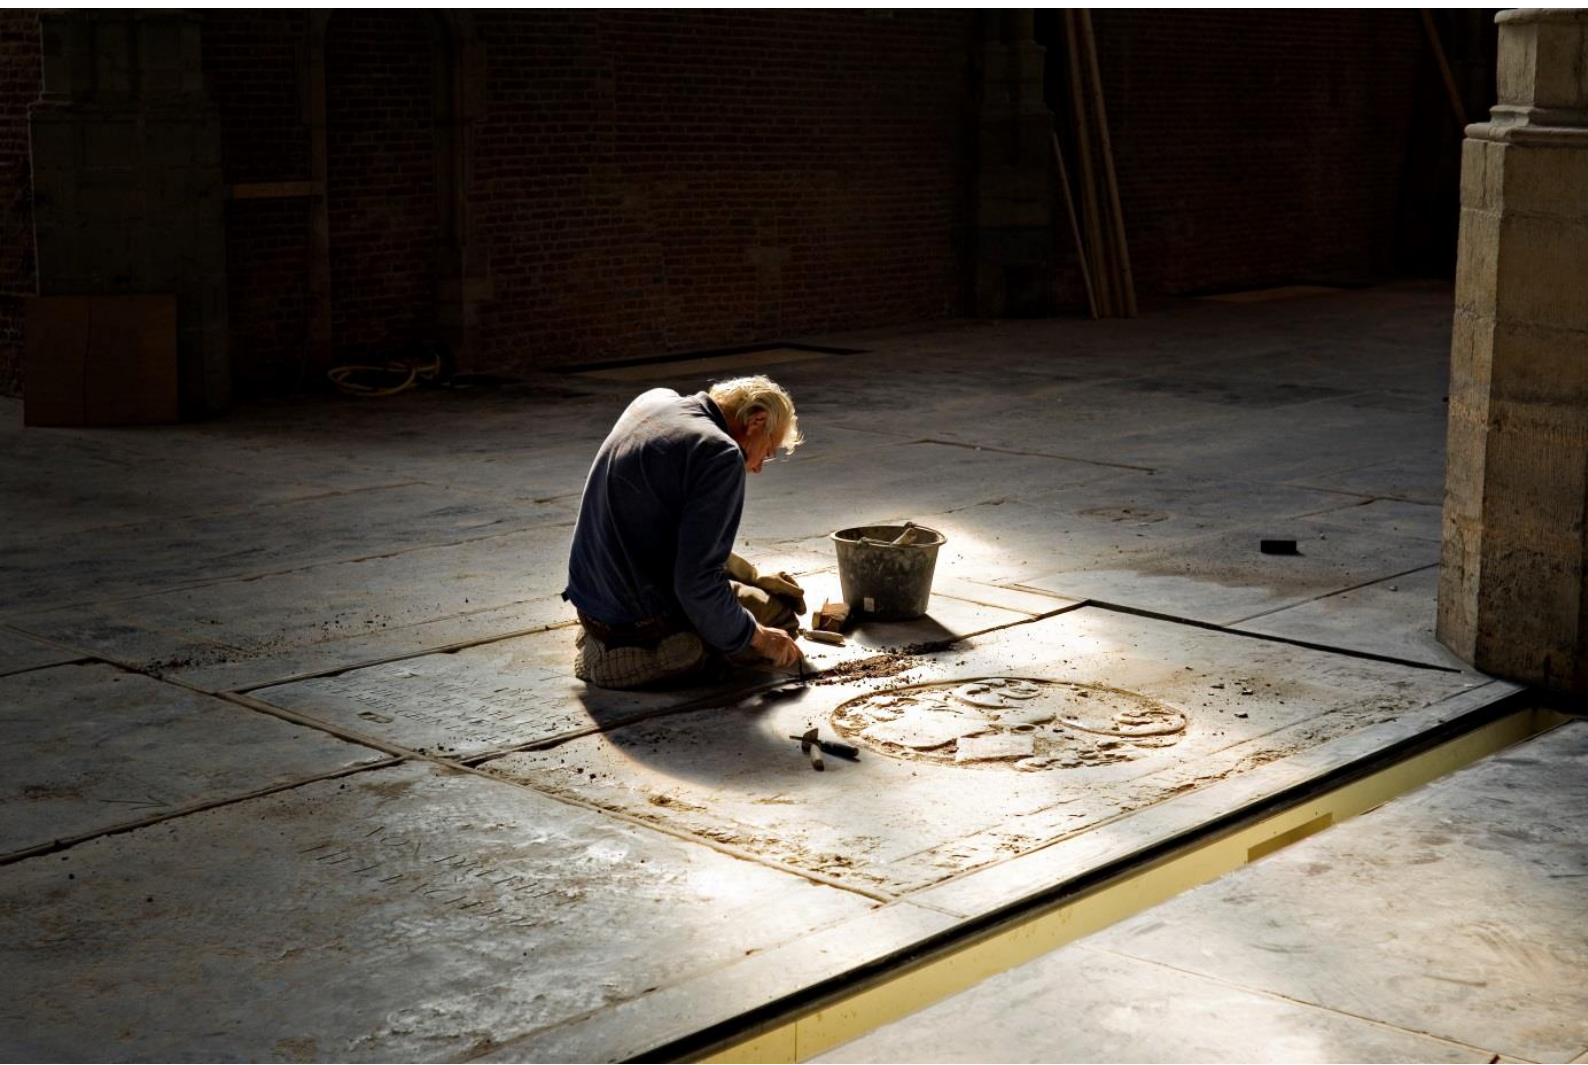
Bij het begin van de vloerrestauratie laat Burgy eerst alle zerken digitaal inmeten. Vervolgens worden de zerken stuk voor stuk opgetild met behulp van een grote zuignap en tijdelijk opgeslagen op het Pieterskerkplein. Elke zerk of brokstuk wordt hierbij voorzien van een in eigen beheer ontwikkeld etiket met alle relevante informatie over oorspronkelijke ligging, gewicht, afmetingen en eventueel benodigde reparaties. Aangezien bij een aanzienlijk deel van de 670 grote en ruim 600 kleine zerken sprake is van breukschade gaat het hierbij in totaal om ruim 3000 te etiketteren zerken en brokstukken. Gebroken zerken worden vrijwel zorgvuldig hersteld (verlijmd en ‘gespalkt’ met aan de onderzijde ingefreesde hulpstaven).

In de kerk stort Burgy op de bestaande, onder het zandbed ‘uitgegraven’ constructievloer een nieuwe thermisch geïsoleerde betonnen ondervloer waarin de koperen leidingen van de vloerverwarming amper een centimeter onder het betonoppervlak lopen. Tegelijkertijd worden in een tijdelijke bouwloods naast de kerk alle zerken seriematig ‘opgedikt’ met beton tot een uniforme dikte van 25 centimeter. Eenmaal op dikte gebracht kunnen de zerken in hoog tempo (24 per dag) op de nieuw gladde en strakke ondervloer geplaatst worden. Burgy ontwikkelde samen met de architect het innovatief procedé om de zerken een uniforme dikte te geven.

Doordat de vloerverwarming in de nieuwe situatie slechts half zo diep ligt als voorheen (26 cm onder het oppervlak van de zerken) hoeft de vloerverwarming niet langer drie dagen voordat in de kerk een evenement plaatsvindt aangezet te worden en zal het energieverbruik waarschijnlijk meer dan halveren.
