# BOUW WERELD

## **GOUDEN KROON OP HISTORISCH FUNDAMENT**

Pakhuis Santos voorzien van tweelaagse optopping

## GOUDEN KROON OP STEVIGE CONSTRUCTIEVE BASIS

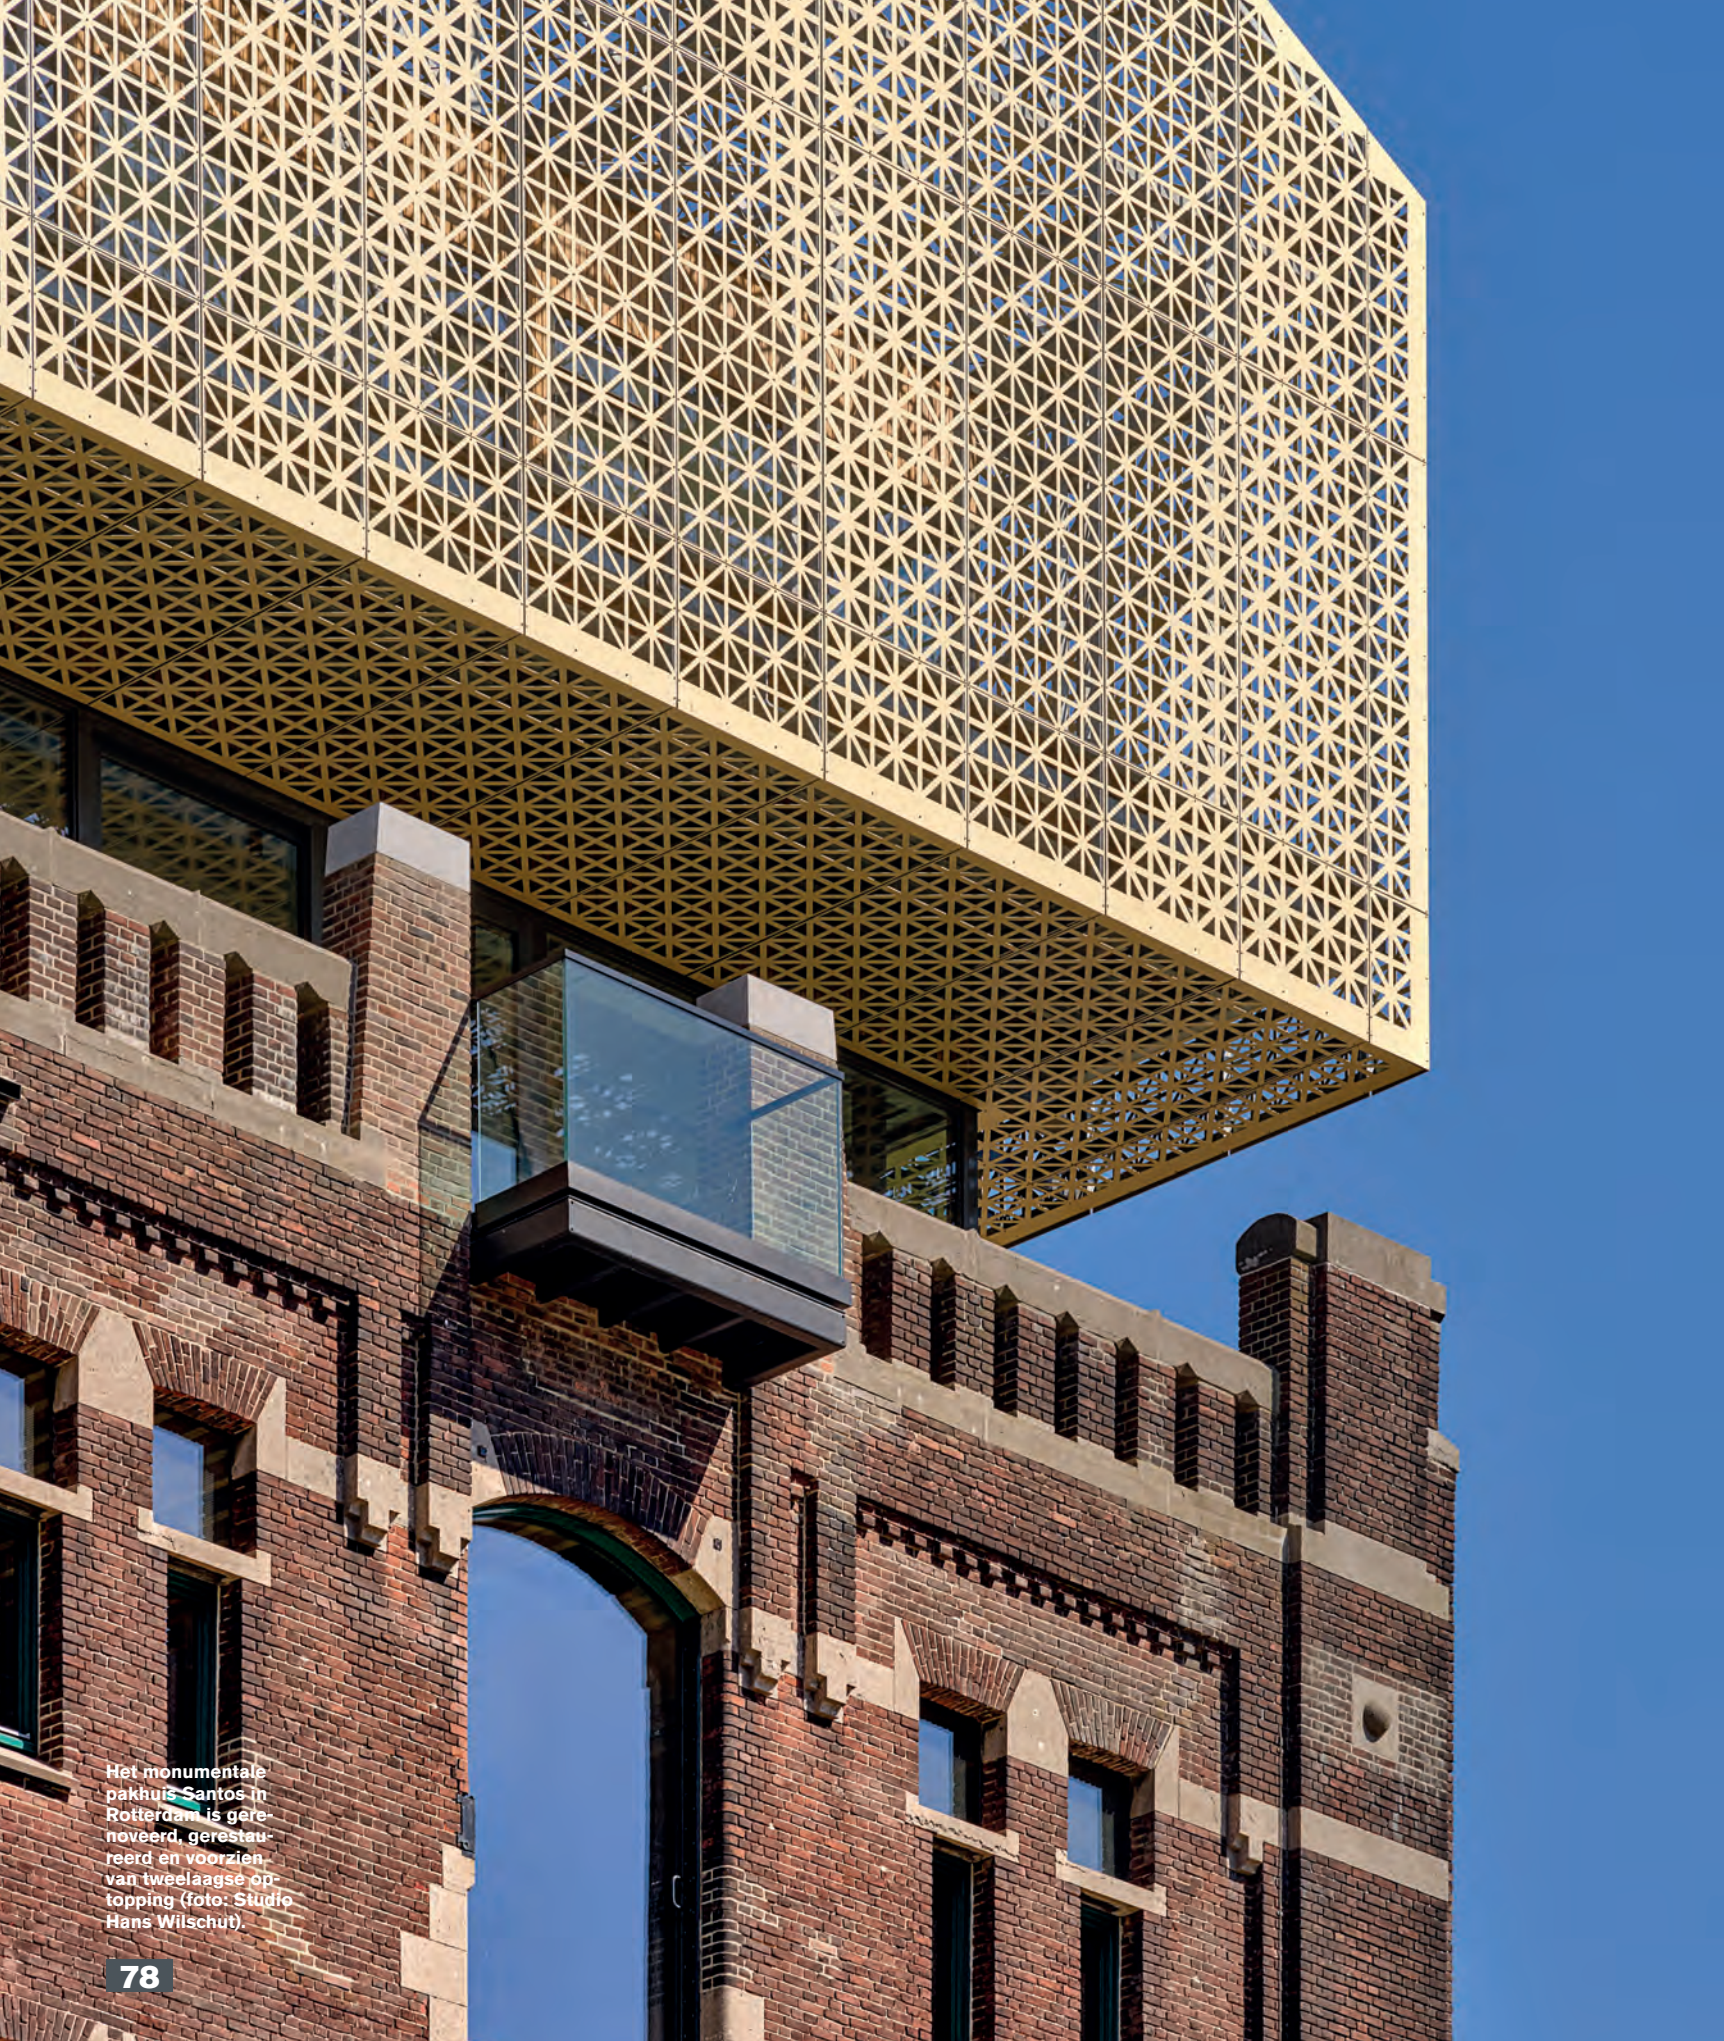
Het monumentale pakhuis Santos in Rotterdam is gerenoveerd, gerestaureerd en voorzien van tweelaagse op-topping (foto: Studio Hans Wilschüt).

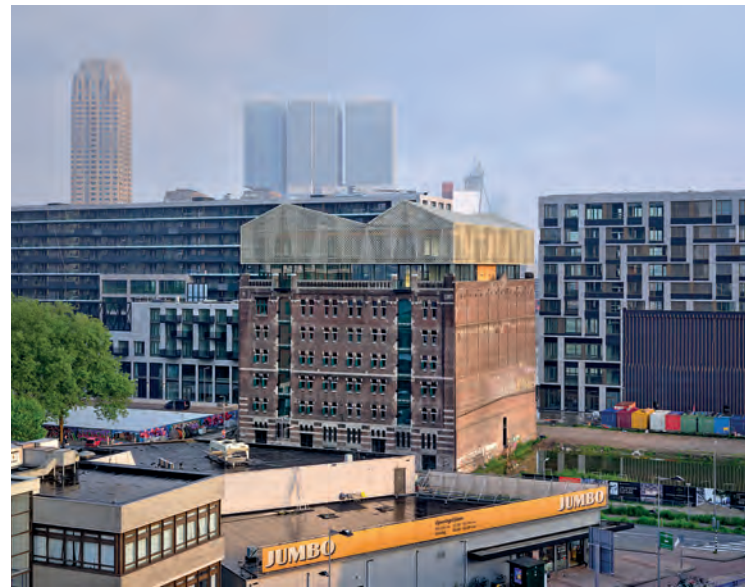
De tweede verdieping van de optopping heeft een siergevel van goudkleurige, geperforeerde gevelbekleding (foto: Studio Hans Wilschut).

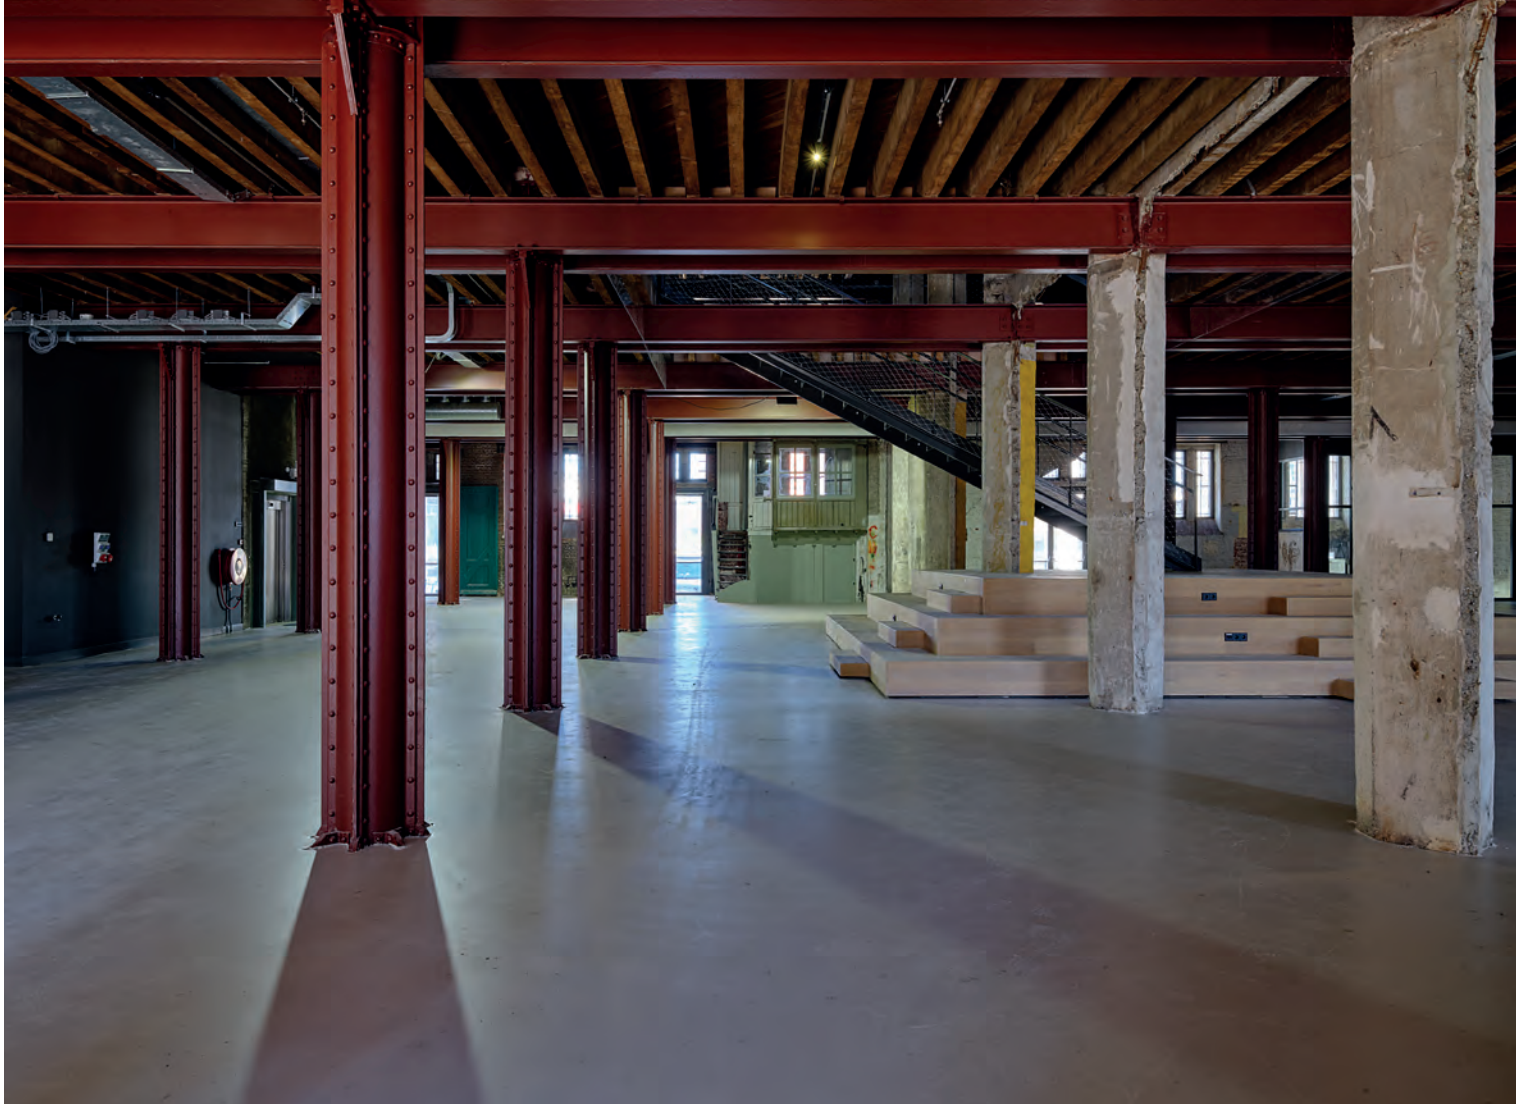
**Boven: staalconstructie op de begane grondvloer. De staalconstructie is 60 minuten brandwerend gecoat en in de oorspronkelijke rode kleur afgewerkt (foto: Studio Hans Wilschut).**

Het originele gebouw telt zes bouwlagen en een kelder en heeft een nagenoeg vierkante plattegrond van 32,4 bij 34,5 meter. De hoofdconstructie bestaat uit massieve dragende metselwerk gevels en gietijzeren kolommen in een grid van circa 4,25 bij 5,30 meter met daaroverheen stalen liggers en houten balkenvloeren.

De kolommen bestaan uit vier kwadranten die aan elkaar genageld zijn met flensen ertussen. Voor extra sterkte, stijfheid en brandwerendheid zijn de kolommen volgestort met beton. Aan de bovenzijde hebben de kolommen consoles waar de stalen liggers op liggen. Daaroverheen zijn de houten vloeren aangebracht.

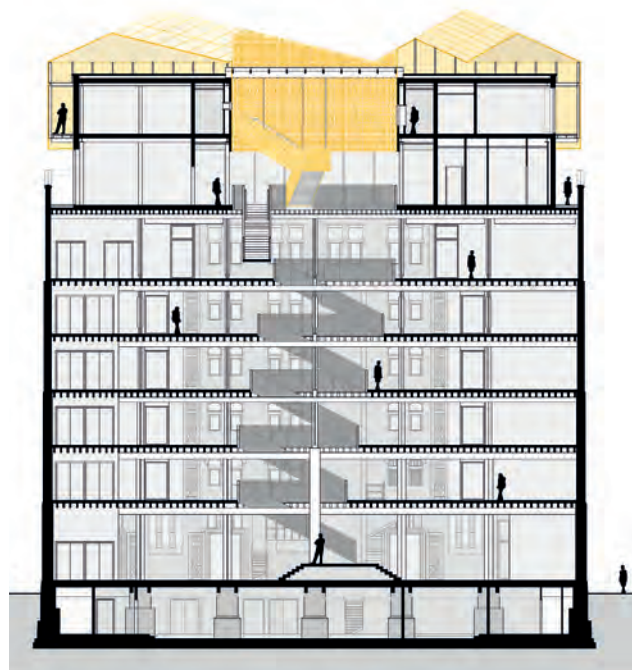
**Onder: doorsnede van het gebouw (tekening: WDJArchitecten en Renner Hainke Wirth Zim Architecten).**

Bijzonder aan de constructie is dat deze in dimensies afneemt naarmate het gebouw hoger wordt. “Daardoor is het pakhuis eigenlijk heel efficiënt gebouwd”, stelt assistent projectleider Milan Voorhorst van Burgy Bouwbedrijf. “Materiaal was in die tijd duurder dan arbeid, dus zijn de afmetingen van de draagconstructie

afgestemd op de belasting. Als je het gebouw in doorsnede zou zien, dan zie je dat alle wanden, kolommen en vloeren per twee verdiepingen naar boven toe steeds slanker worden.”

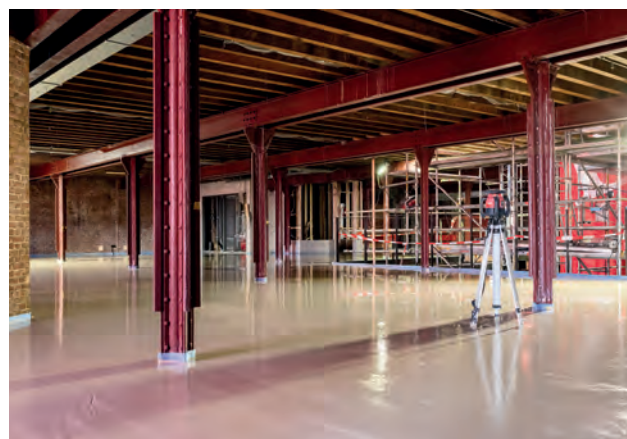
Rechtsboven: de kolommen zijn versterkt met extra flensen die op de bestaande kolommen zijn gelast (foto: Arjen Veldt).

Om dat te voorkomen zijn alle kolommen van de buitenste twee stramienrijen op de vierde en alle kolommen op de vijfde verdieping extra verstevigd. Hiermee kunnen deze kolommen het gewicht van de optopping dragen. De versteviging bestaat uit extra gelaste flensen op de aansluitpunten van de kwadranten. De flensen bieden extra weerstand tegen het knikken. "Het mooie eraan is dat ze niet volledig gelast zijn, maar op een aantal punten: een kettinglas. Daardoor is de ingreep reversibel", vertelt Voorhorst.

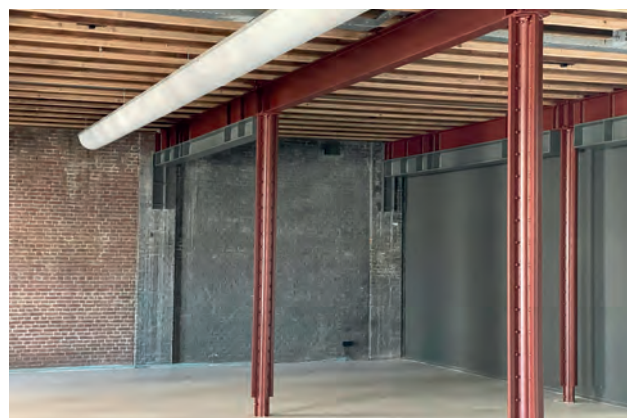
Rechtsmidden: de nieuwe stalen balken en opleggingen hebben een grijze kleur (foto's: Daniël van Capelleveen).

Het was niet de enige noodzakelijke ingreep. De gevel van de optopping ligt ongeveer 2,5 meter terug ten opzichte van de gevel van het pakhuis. Dat betekent dat er halverwege de overspanning van het buitenste stramien een belasting ontstaat. Om op sterkte te voldoen en onacceptabele vervorming te voorkomen, is de draagconstructie plaatselijk verstevigd. Zo zijn extra houten balken in de dakconstructie aangebracht en zijn de stalen liggers verstevigd door ze te koppelen met nieuwe liggers, door oplegconsole's in het metselwerk aan te brengen en door extra schotjes in de bestaande liggers te lassen.

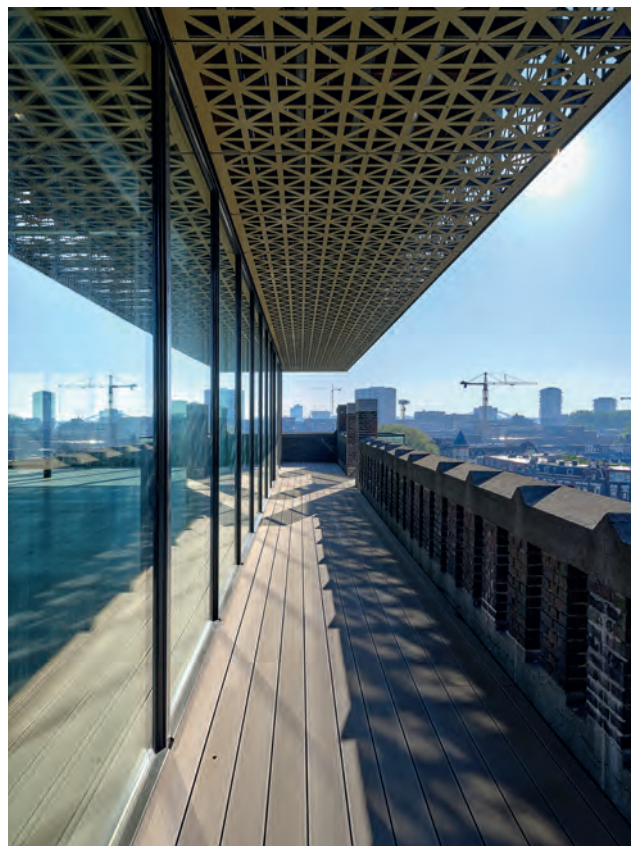
Rechts: op het bestaande dak is een dakterras rondom de opbouw aangebracht (foto: Studio Hans Wilschut).

Op het dak van het pakhuis is een beloopbaar terras aangelegd, inclusief vier uitstekende glazen balkons. De verdieping van de opbouw heeft rondom een uitkragend balkon dat met consoles is bevestigd aan de stalen liggers van de verdiepingvloer, inclusief koudebrugonderbreking. Op het dak van de opbouw staat een driedimensionale vakwerkconstructie die aan de balkons gekoppeld is met kolommen. Aan die constructie zijn stalen cassettes bevestigd, met daarop goudkleurige, geperforeerde aluminium beplating van Metadecor. Een standaard berekening voor de geperforeerde gevel bleek er niet te zijn. "De wind gaat er deels doorheen, maar er is toch ook sprake van zuiging – zowel bij de gevel als het dak. Het was aan de hand van de windbelastingnorm vrij lastig te interpreteren hoe we dit moesten berekenen", vertelt Wassenaar.

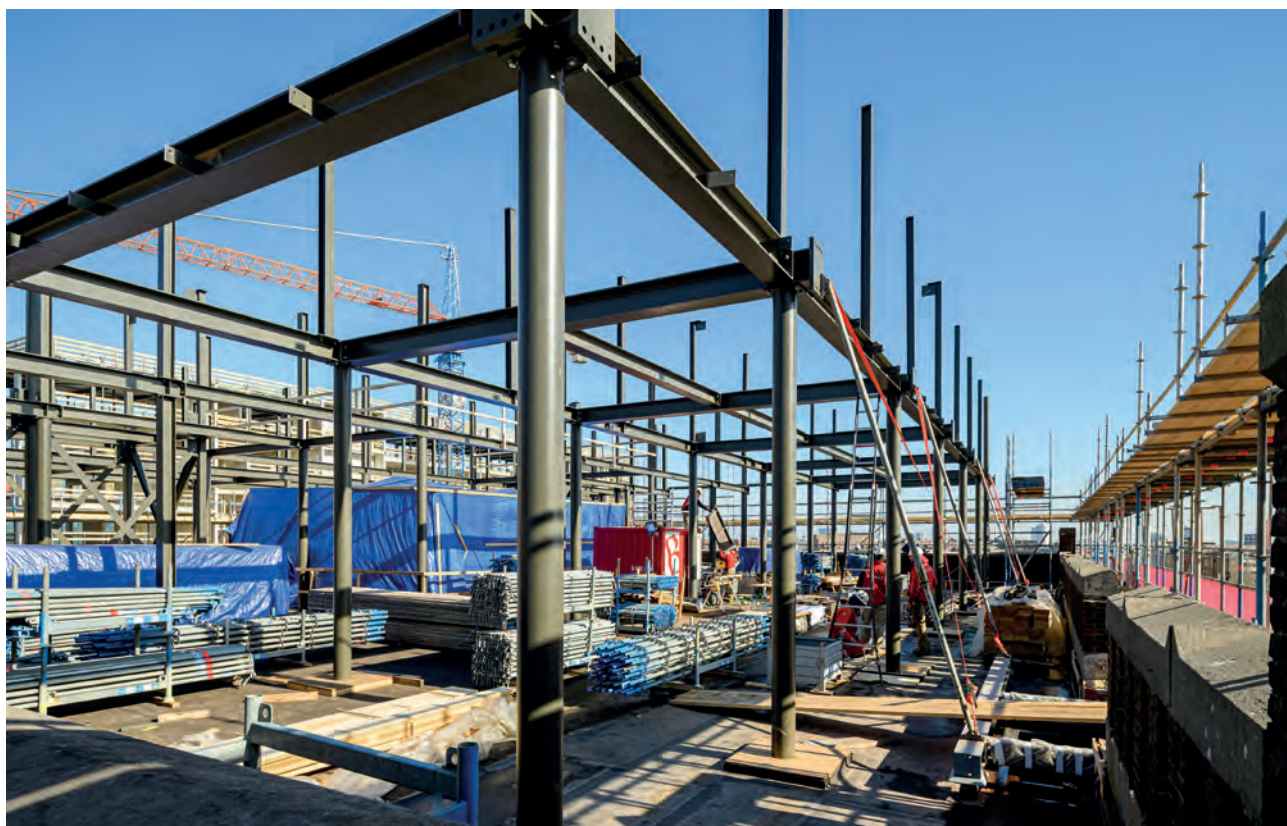
Onder: de staalconstructie van de opbouw in aanbouw (foto: Arjen Veldt).

De tweelaagse optopping heeft een staalconstructie van kolommen, liggers en staalplaatbetonvloeren voor de verdieping en stalen platen op het dak. Een groot glazen dak in het midden van de opbouw voorziet het relatief gesloten gebouw via het nieuw gemaakte atrium van daglicht.

Het uitlijnen van de staalconstructie van de opbouw ten opzichte van de bestaande gietijzeren kolommen vereiste extra aandacht. Voorhorst: "De maatvoering van de bestaande kolommen was eigenlijk overal net iets anders, maar de nieuwe constructie moet daar wel netjes op aansluiten, anders ontstaan er excentrische krachten in de constructie. Dus hebben we alles nauwkeurig ingemeten en de nieuwe constructie op basis daarvan eerst volledig gemodelleerd voordat het in productie ging."

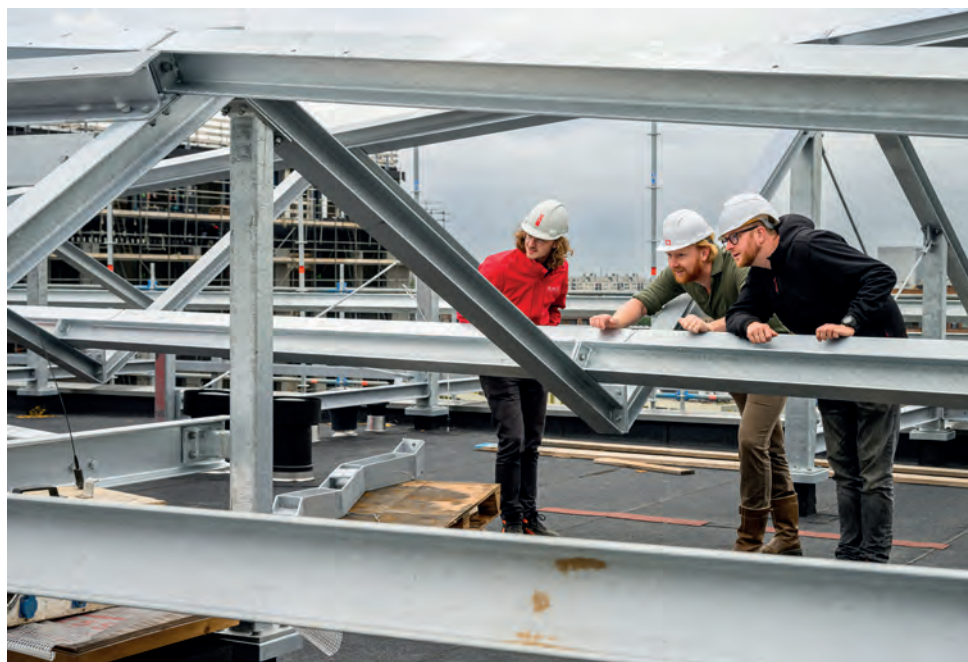
**Boven:** de vakwerkconstructie is op het dak van de opbouw geplaatst (foto: Arjen Veldt).

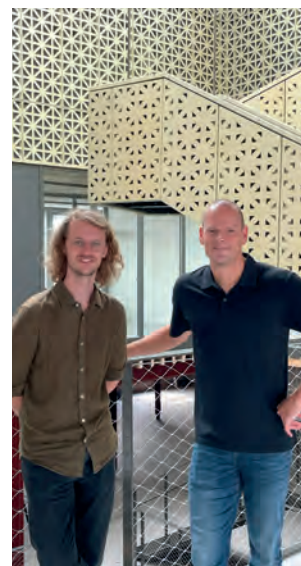
**Linksonder:** via het glazen dak komt daglicht het gebouw binnen. De met gouden platen beklede trap is aan stalen kabels aan het dak van de optopping gehangen (foto: Studio Hans Wilschut).
